6.5.5 三级封装的失效

7.2 案例 A：真空波纹管的开裂^①

7.4 案例 C：汽车飞轮挠性板的开裂^①

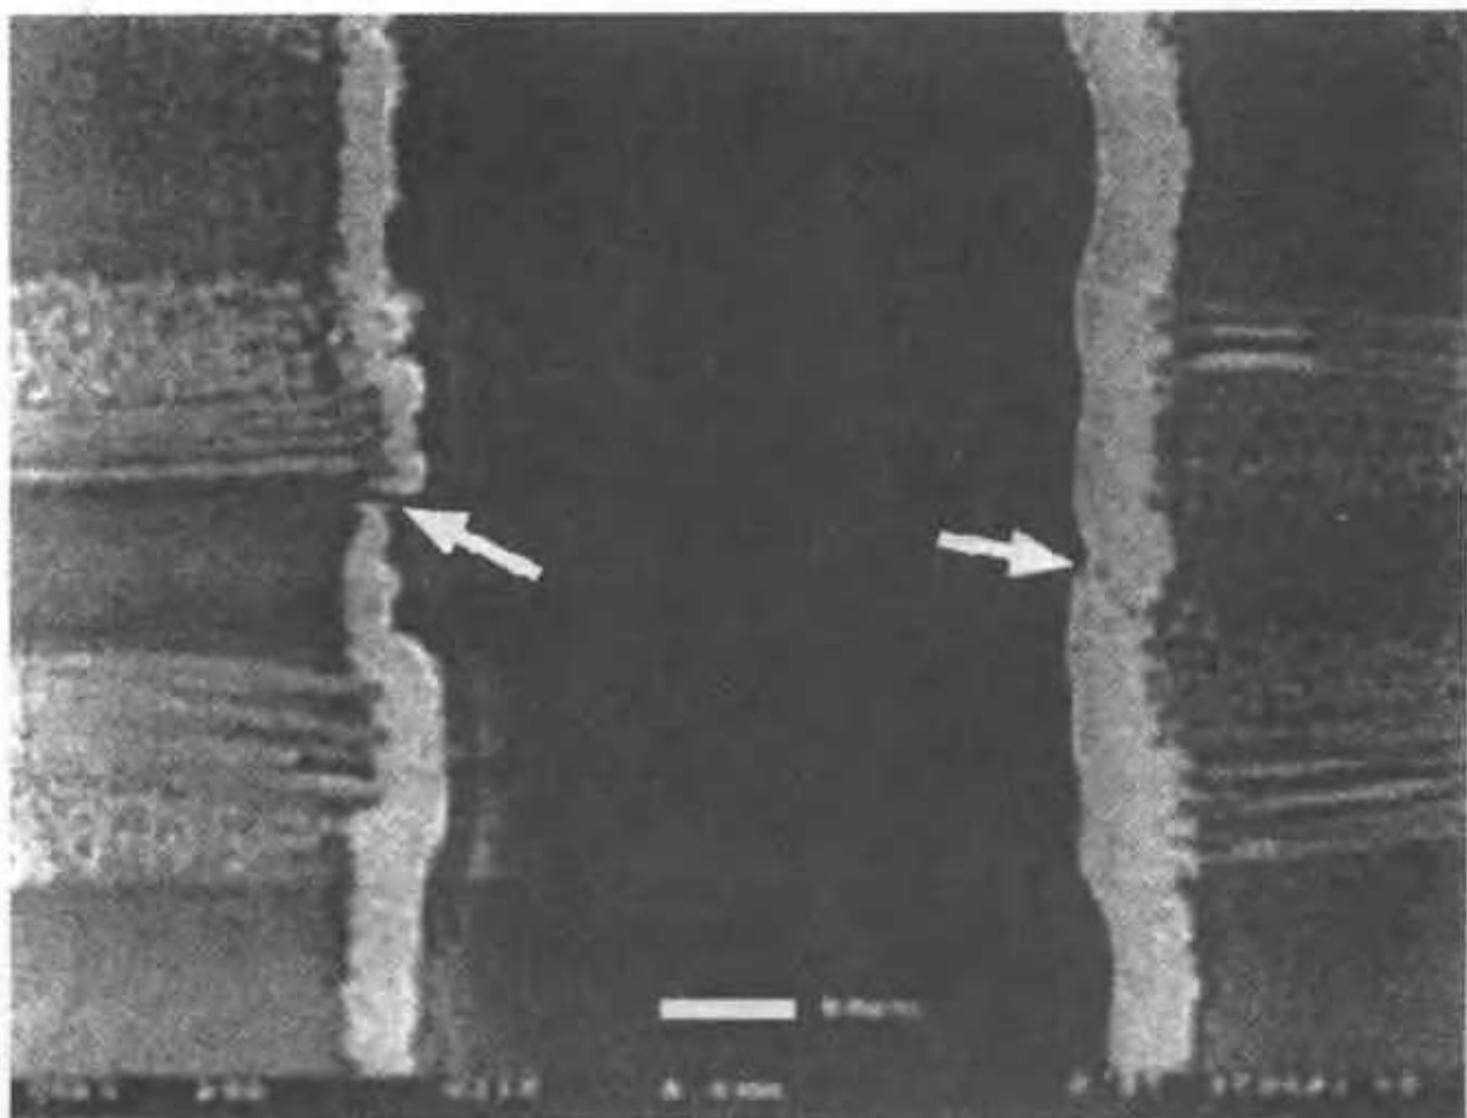
图 6.113 具有镀层裂纹（箭头处）的通道的截面图
(引自 Stadterman and Osterman^[39], 经 CALCE-EPSC 允许)

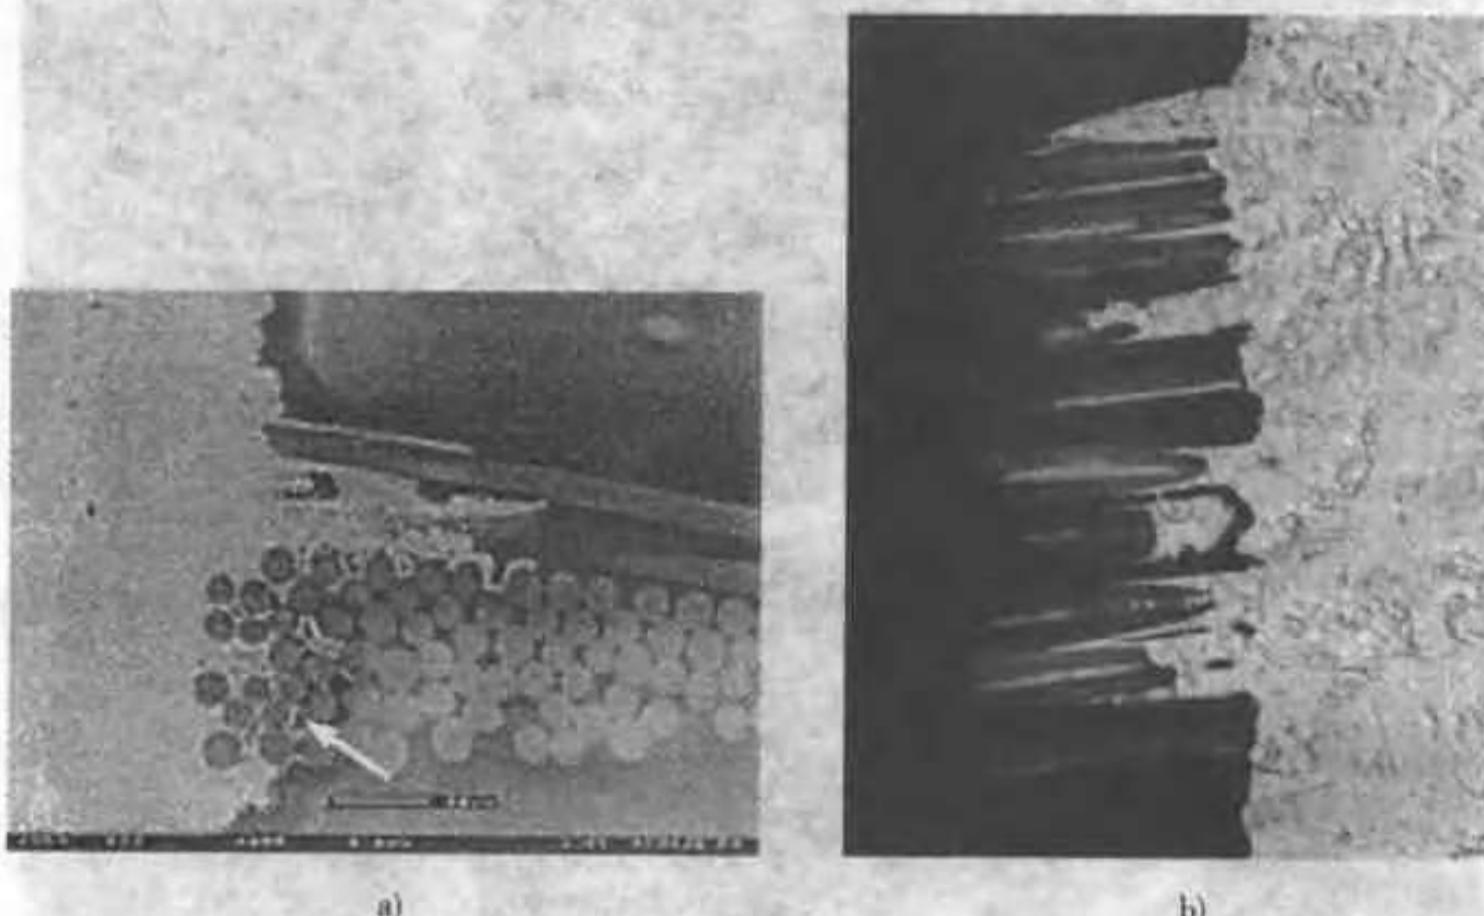
图 6.114

- a) 铜进入玻璃纤维束的例子 (摘自 Stadterman and Osterman^[39], 得到 CALCE-EPSC 允许)
b) 非电镀的沉积铜沿玻璃纤维钻入的例子 (引自 Goldman^[44])

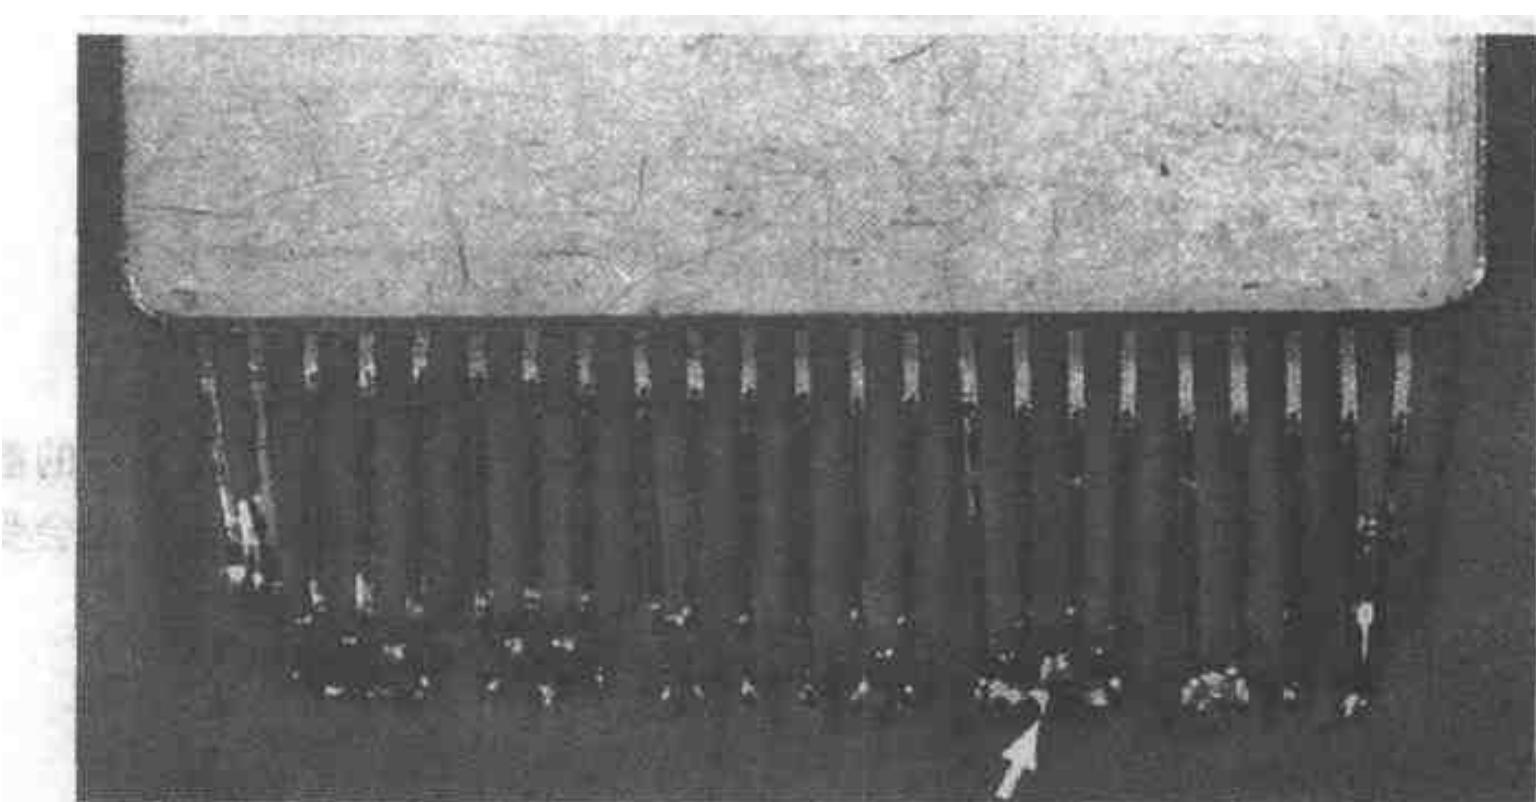
图 6.115 钎焊料在 SMD 引线上搭桥（箭头处）（引自 Vettraino^[41]）

在 PII 和 SMT 工艺中，PCB 和 IC 组件之间的钎焊连接会因热膨胀系数 (CTE) 不同所引起的热应力而损坏。有关钎焊的议题包含在以后的章节中，这里只讨论与钎焊接头有关的缺陷。冷钎焊接头或“结霜的”接头比较脆弱，是在低于正常的热量下钎焊的，或钎焊表面清洗不够造成的。处理不良的钎焊料膜或过多的焊膏在称为“焊料搭桥”的过程中造成自然连接，如图 6.115 所示。如果电子零件或组件的两端的焊料浸润力不均匀，所产生不平衡的力能使零件或组件歪斜（侧向摆动或转向一端）或发生“立墓碑”现象，即零件或部件被翻动到一端的位置上并竖起来。这一现象还称为“拉吊桥”、“曼哈顿效应”或“英国史前巨石柱”。图 6.116 是“立墓碑”现象的示意图，图 6.117 是已立“墓碑”的芯片电阻器。在极端情况下，不平衡力能使零件或组件断裂。

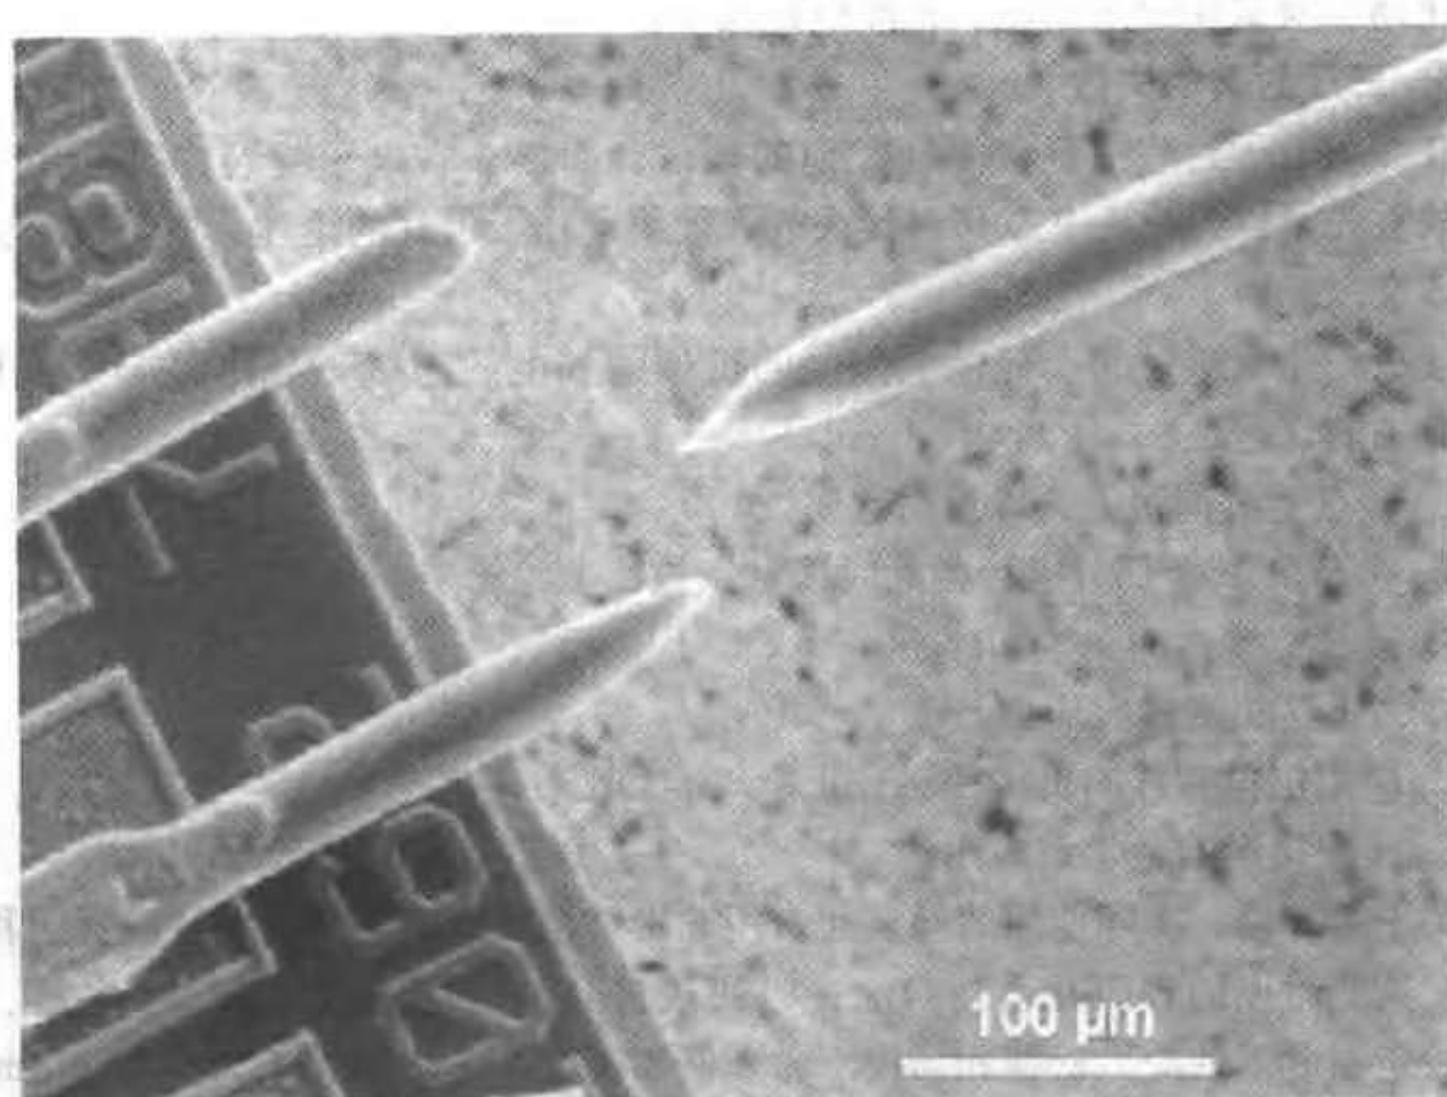
图 6.119 因拉应力过高而断裂的直径 $25.4\mu\text{m}$ (1 mil) 的铝丝
(引自 Haythornthwaite^[10])

由于接头在两电子器件或组件之间传输电信号或电能，故耐久性和低而稳定的接触电阻是对其基本的要求。接头的关键零件是触点。插头和触点弯曲、底板翘曲、不良运输、不当的公差和间隙、残屑和触点的不良加工等均能使接头发生机械失效。接头失效的三个主要原因是通过的电流过大、绝缘破裂和过大的电能消耗。这些原因能在失效的零件中产生断路。电阻短路的另一结果更为严重，能引起过热、熔化或电击伤人。接头太松或太紧的结合能使绞合导线或导线带变形，从而降低其承受电流的能力。接头还会发生一般的机械失效。用于将芯片连接到封装件上的直径 $25.4 \mu\text{m}$ (1 mil) 的铝丝因拉应力过大而断裂，如图 6.119 所示。关于接头的其他一些问题将在下面讨论。

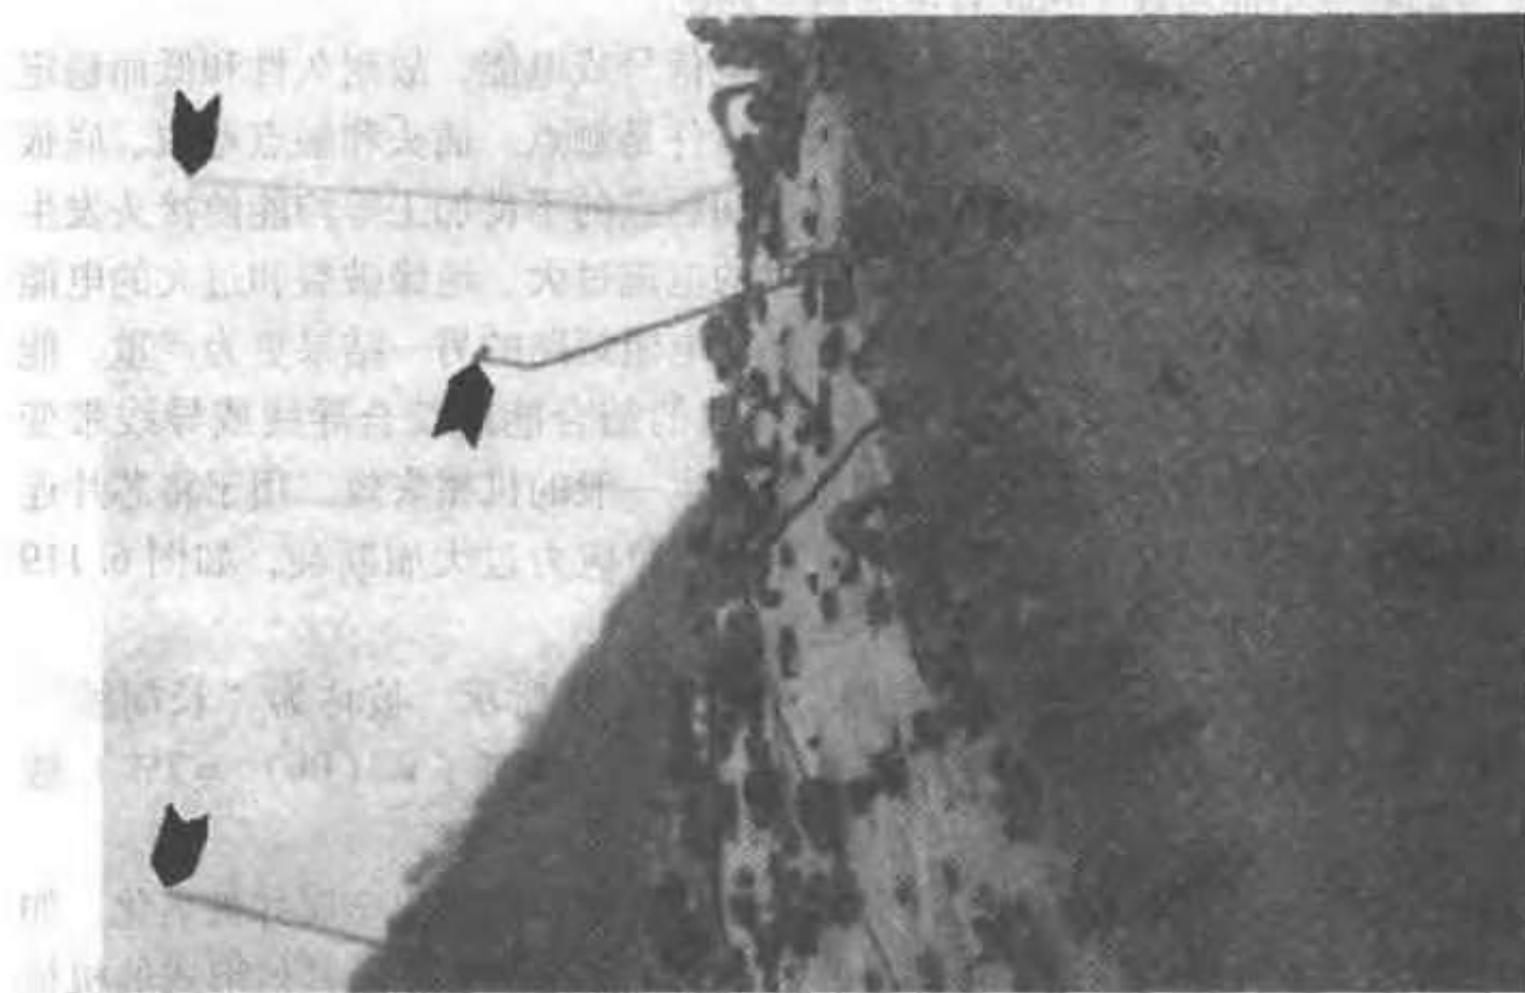
图 6.120 从绝缘的支座引线底板处长出的锡晶须的 SEM 显微照片 (引自 Silvus^[46])

从镀锡层中长出的晶须能造成短路，如图 6.120 所示，被称为“长胡须”。解决这个问题的方法是采用 Sn-Pb 合金 ($w(\text{Sn}) = 93\%$ 、 $w(\text{Pb}) = 7\%$) 镀层。

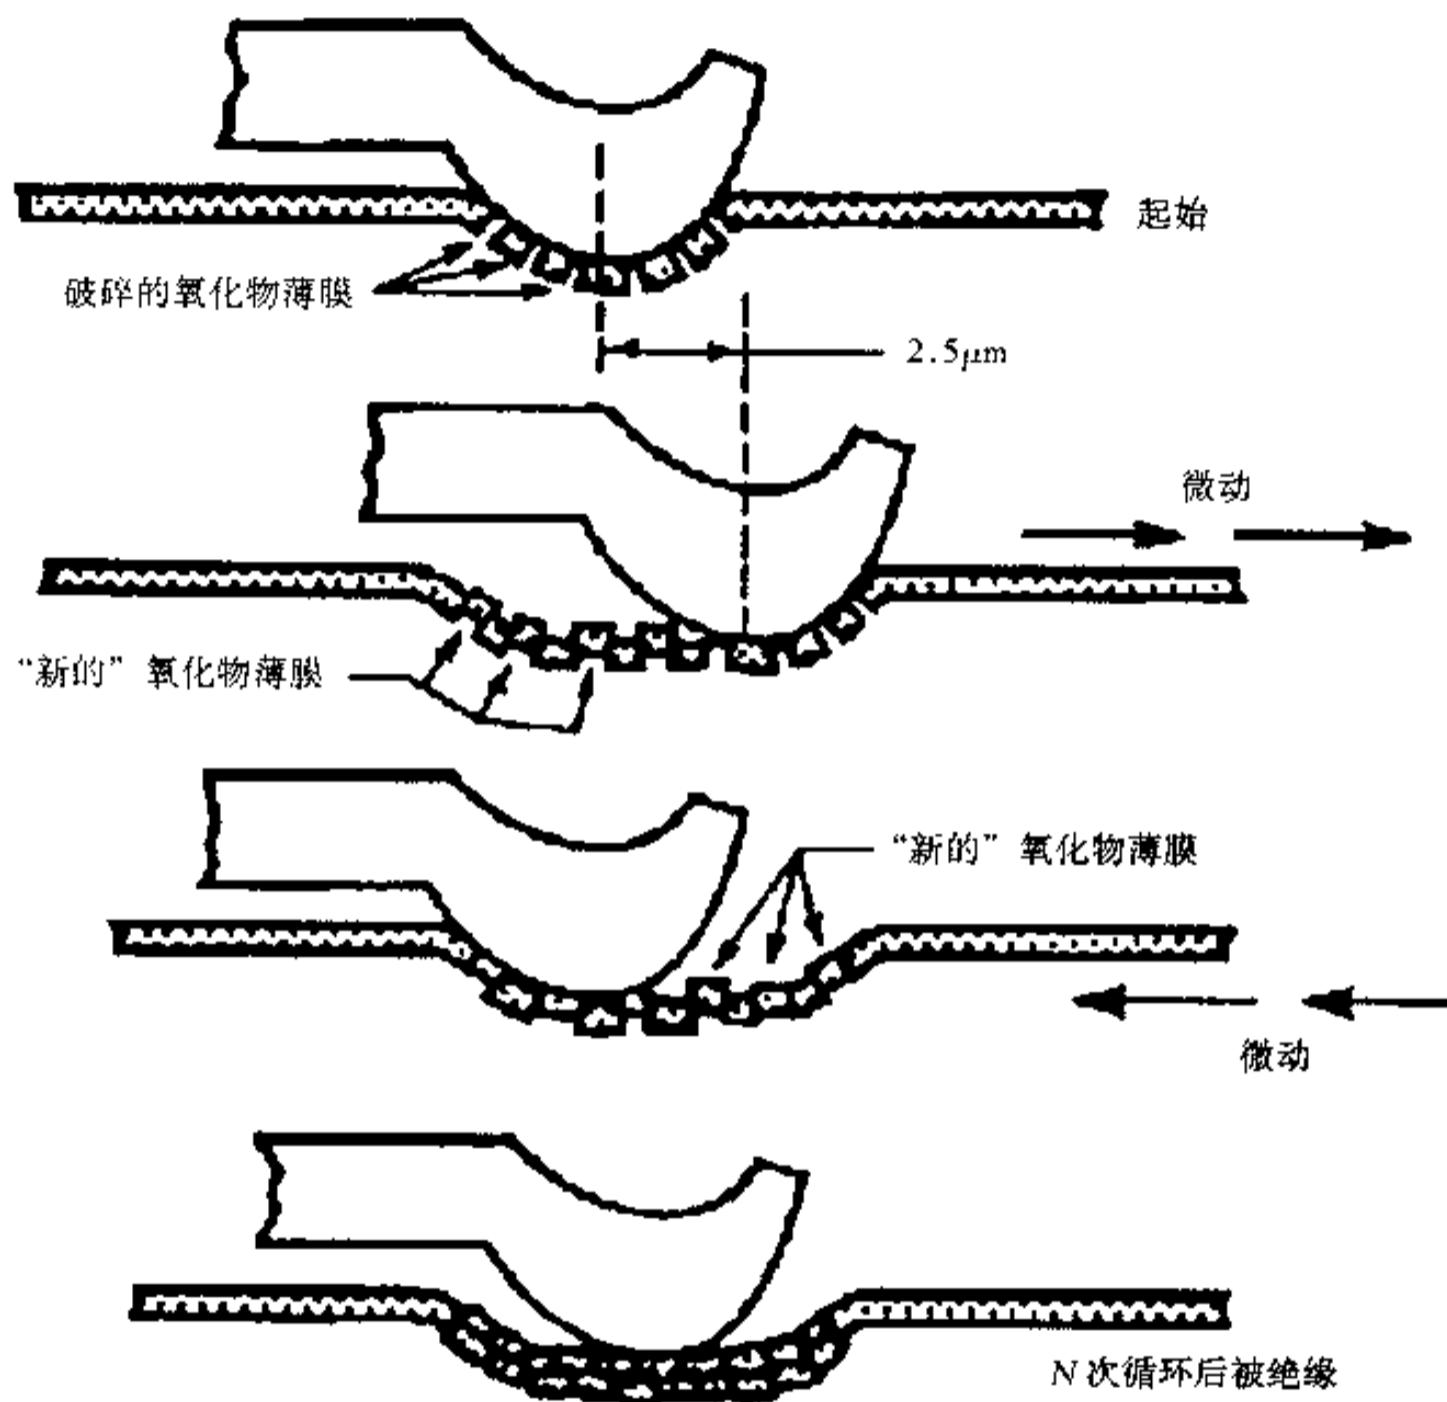
图 6.121 平移微动引起微动磨蚀的示意图（引自 Medora^[47]）

镀锡触点因接触表面的相对运动而发生微振腐蚀，曝露出金属并被氧化，如图 6.121 所示。这种相对运动可由振动、冲击、不同的热膨胀及其他形式的机械故障引起。在潮湿环境中锡和金之间的电化学腐蚀使微振腐蚀更为恶化。在使用插座时，由于软材料镀层能转移到硬镀层表面上，插入件会跑出来。微振腐蚀产

生很高的接触电阻，消除的办法是在接触面上加润滑剂，或采用高于正常值的接触力。当存在有机物蒸汽时，由于已知的钯的摩擦聚合作用而在镀钯的触点上生成绝缘的聚合物薄膜。

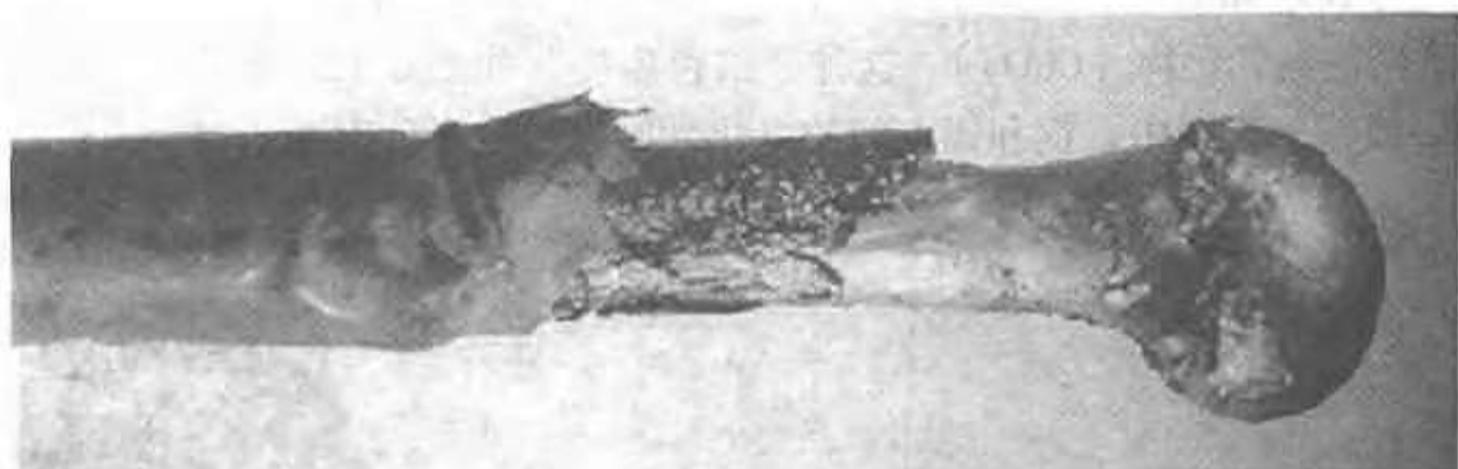
图 6.124 来自 28V 直流电源系统的导线样品，显示起弧损伤。注意熔成小球的端部和绝缘的恶化（引自 Slenski and Galler^[48]）

2. 局部电能消耗会产生电弧，使电线端部的铜熔化成小球。图 6.124 是一个例子。

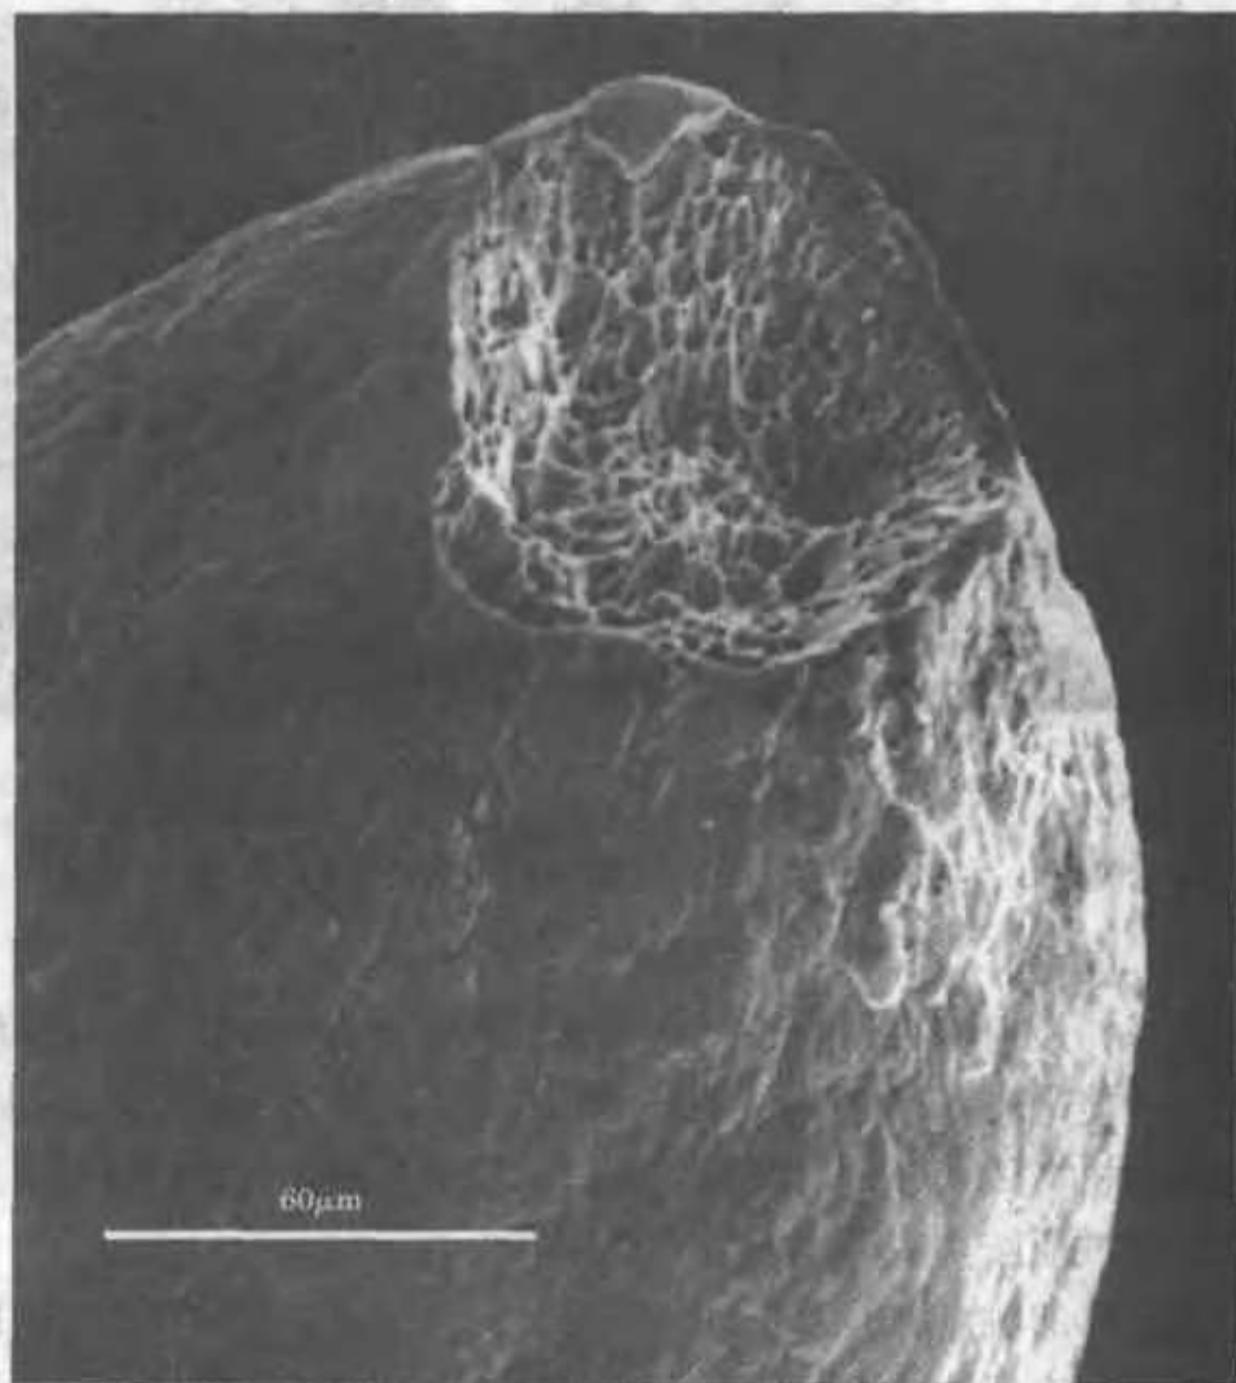
图 6.125 SEM 显微照片显示铜导线与机械损伤有关的典型杯锥状断口及伸长（引自 Slenski and Galler^[48]）

3. 导体间的电弧能使金属熔滴从一种材料转移到另一种材料上去。
4. 电线也会发生普通的拉伸失效，如图 6.125 所示的杯锥形断口。
5. 存在水和氧时，镀银铜线通常会生成红色亚铜氧化物 (Cu_2O) [偶而会生成黑色正铜氧化物 (CuO)]。这种“红色瘟疫”如图 6.126 所示。
6. 镀锡的铜线中，铜和锡之间的电化学腐蚀产生绿色腐蚀产物。

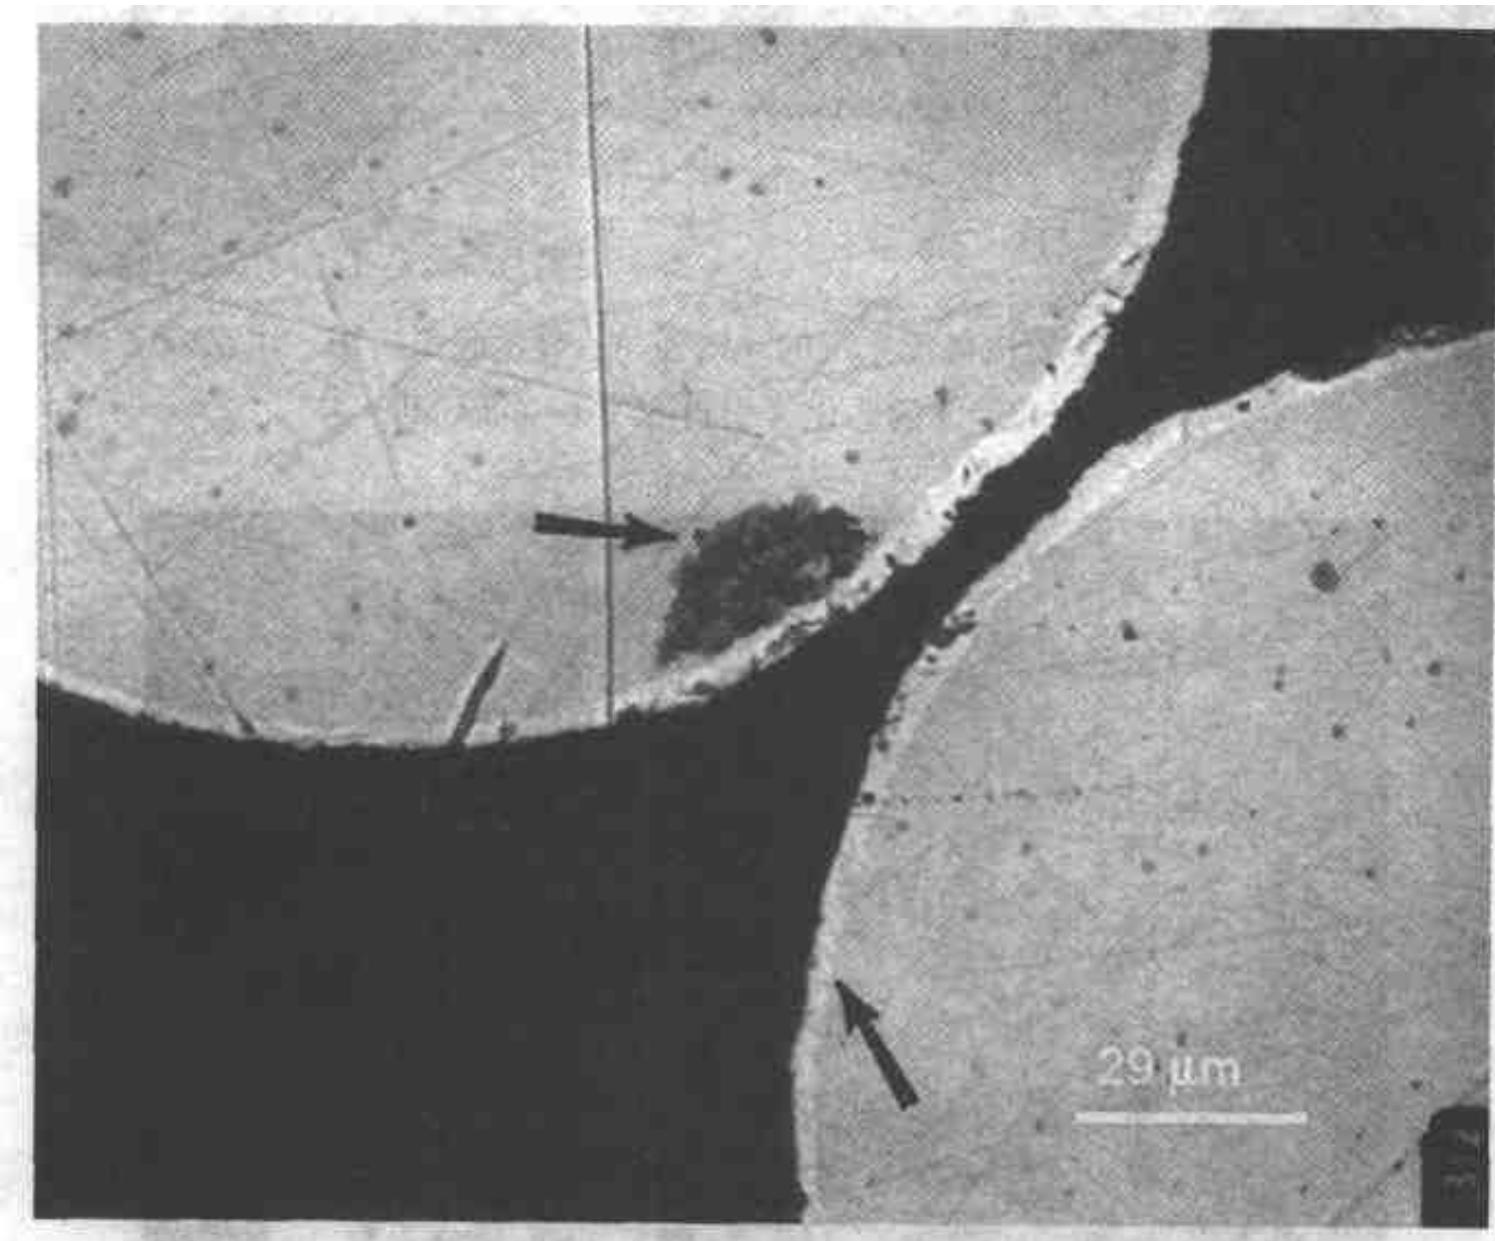
图 6.126 两个导线的截面图，显示“红色瘟疫”造成的腐蚀损伤。
铜线均镀银（下面的箭头）。黑色区域（接近中心的箭头）显示出腐蚀
(引自 Slenski and Galler^[48])。

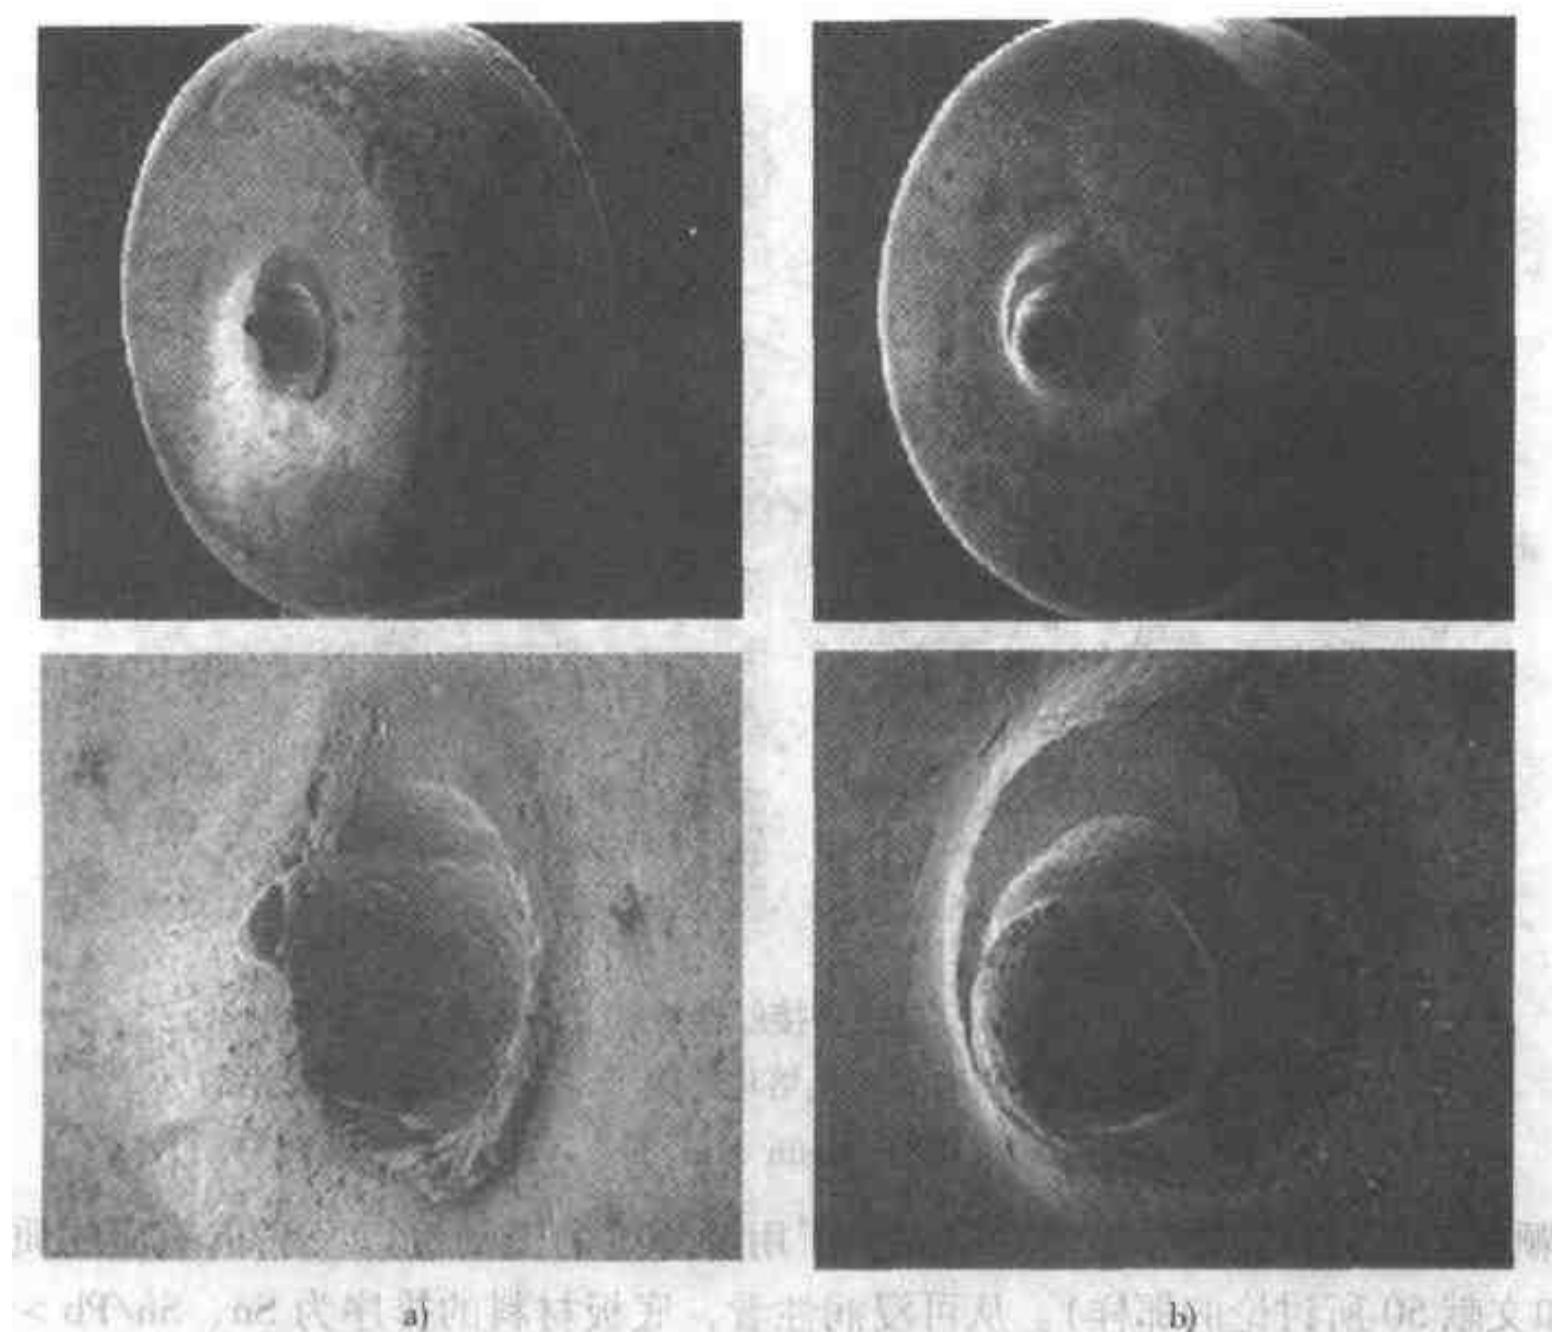
图 6.127

a) 10A 断路器的正极触点，在直流电阻负荷和额定电流下循环 10000 次。
触点中心的弧坑在下面的照片中为更大的放大倍数 b) 10A 断路器的负极触点，
在直流电阻负荷和额定电流下循环 10000 次。触点中心的鼓包在下面的照片中
为更大的放大倍数（引自 Martin et al^[49]）

开关和继电器的触点因起弧和机械磨损而发生接触磨损。在直流电路中，起弧引起沿电流流动方向的材料转移，结果在正极触点处产生弧坑，在负极触点处产生鼓包，见图 6.127。触点的电流过载失效表现出“溅起水花”般的外貌，见图 6.128。偶然也发生触点焊到一起，这是由于金属迁移或机械对中不当所致。

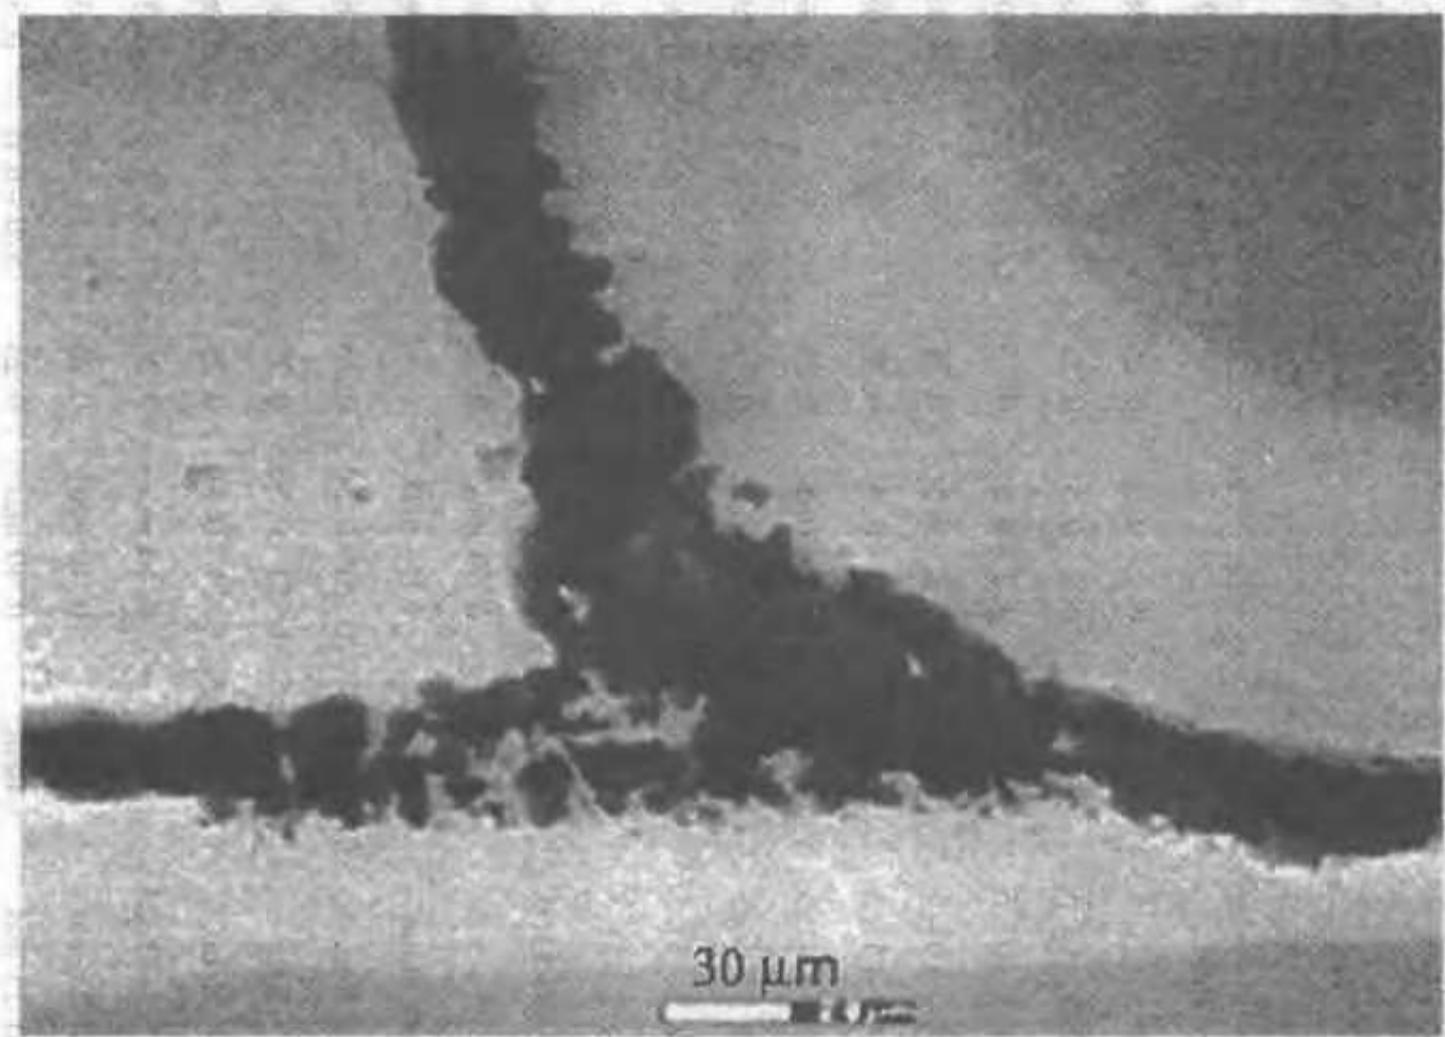
图 6.130 钡料因生成金属间化合物而分裂
(引自 Stadtnerman and Osterman^[39]。经 CALCE-EPSC 允许)

关于钎焊接点的可靠性，一个值得关注的关键问题是金属间化合物的形成。在被焊的铜和钎焊料中的锡之间，能形成金属间化合物 Cu_3Sn 和 Cu_6Sn_5 ，如图 6.129 所示。此外，锡和镍能形成 Ni_3Sn_4 ，金和锡能形成 AuSn 、 AuSn_2 和 AuSn_4 。这些金属间化合物的数量、尺寸、分布和形态均能影响钎焊可焊性和钎焊接点的强度。虽然脆性的金属间化合物能增加接点的强度，但降低了疲劳强度。也很重要的事实是，金属间化合物不仅能在钎焊过程中形成，而且能在以后的加工阶段中及一定的运行温度下形成。通常可接受的金属间化合物层的厚度范围为 1~5mm。图 6.130 显示，在两个不同类型的接点中，形成过量的金属间化合物所引发的在钎焊料和导线间界面处的裂纹。

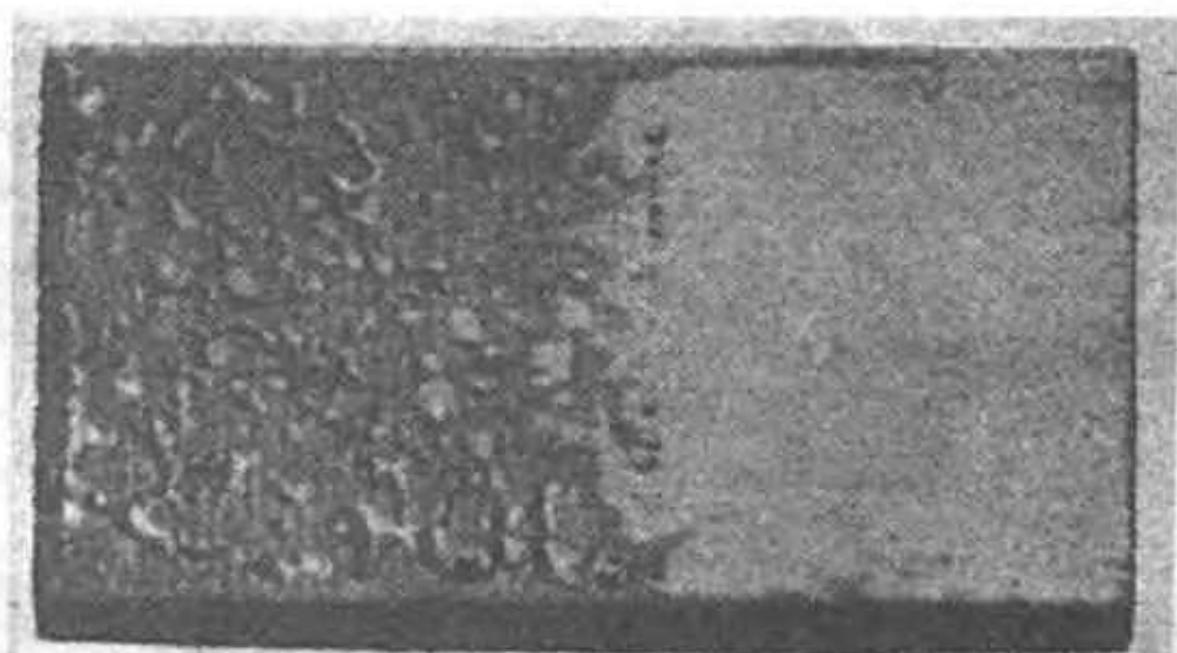
图 6.131 不浸润的图片。左半部分已浸入熔融的钎焊料中。注意通过钎焊料可看见基体金属的圆片（引自 Manko^[52]）

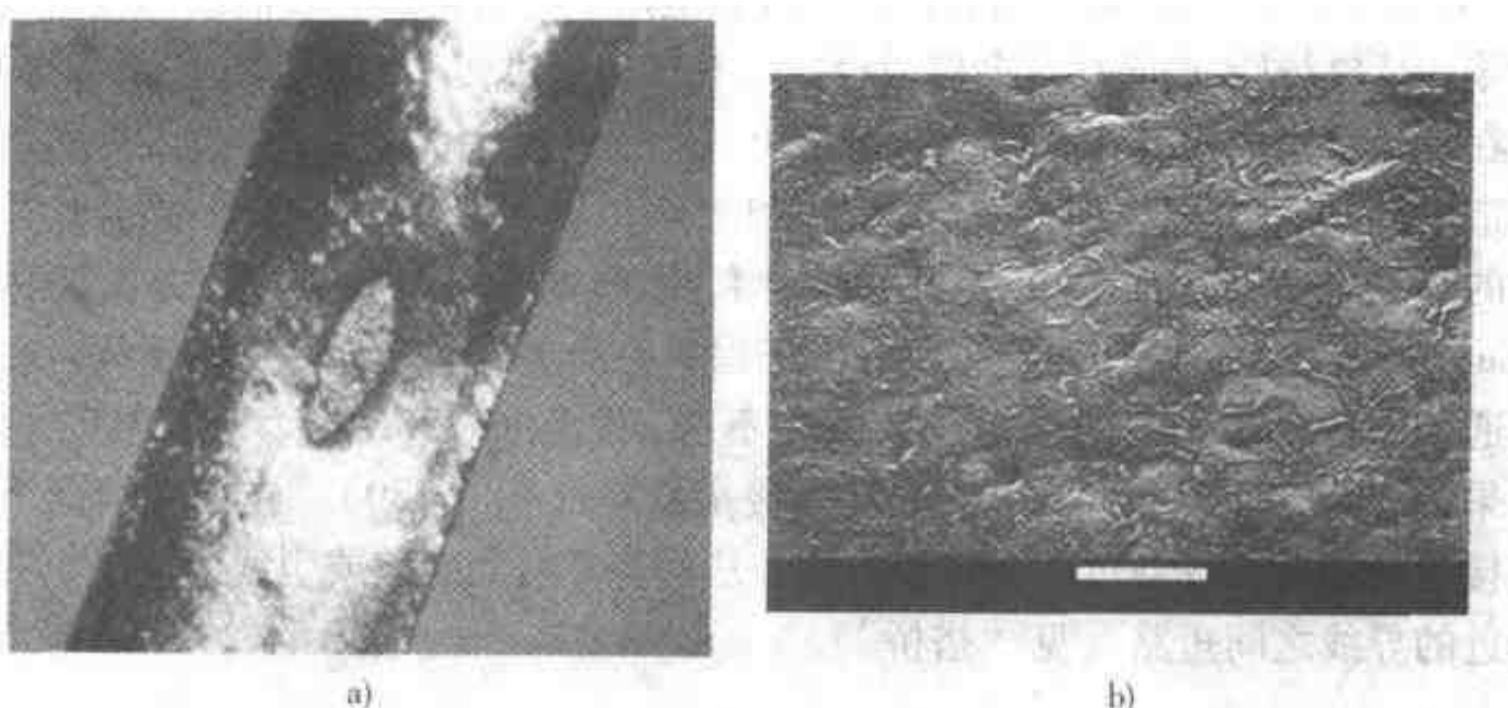
图 6.134

a) 镀金引线上不湿润区的光学显微照片

在有些镀金导线中，基础材料（合金 42）中的 Fe 和 Ni 能通过金扩散到表面上，形成不浸润的氧化物或氢氧化物。在导线上形成这种不浸润区的例子见图 6.134。

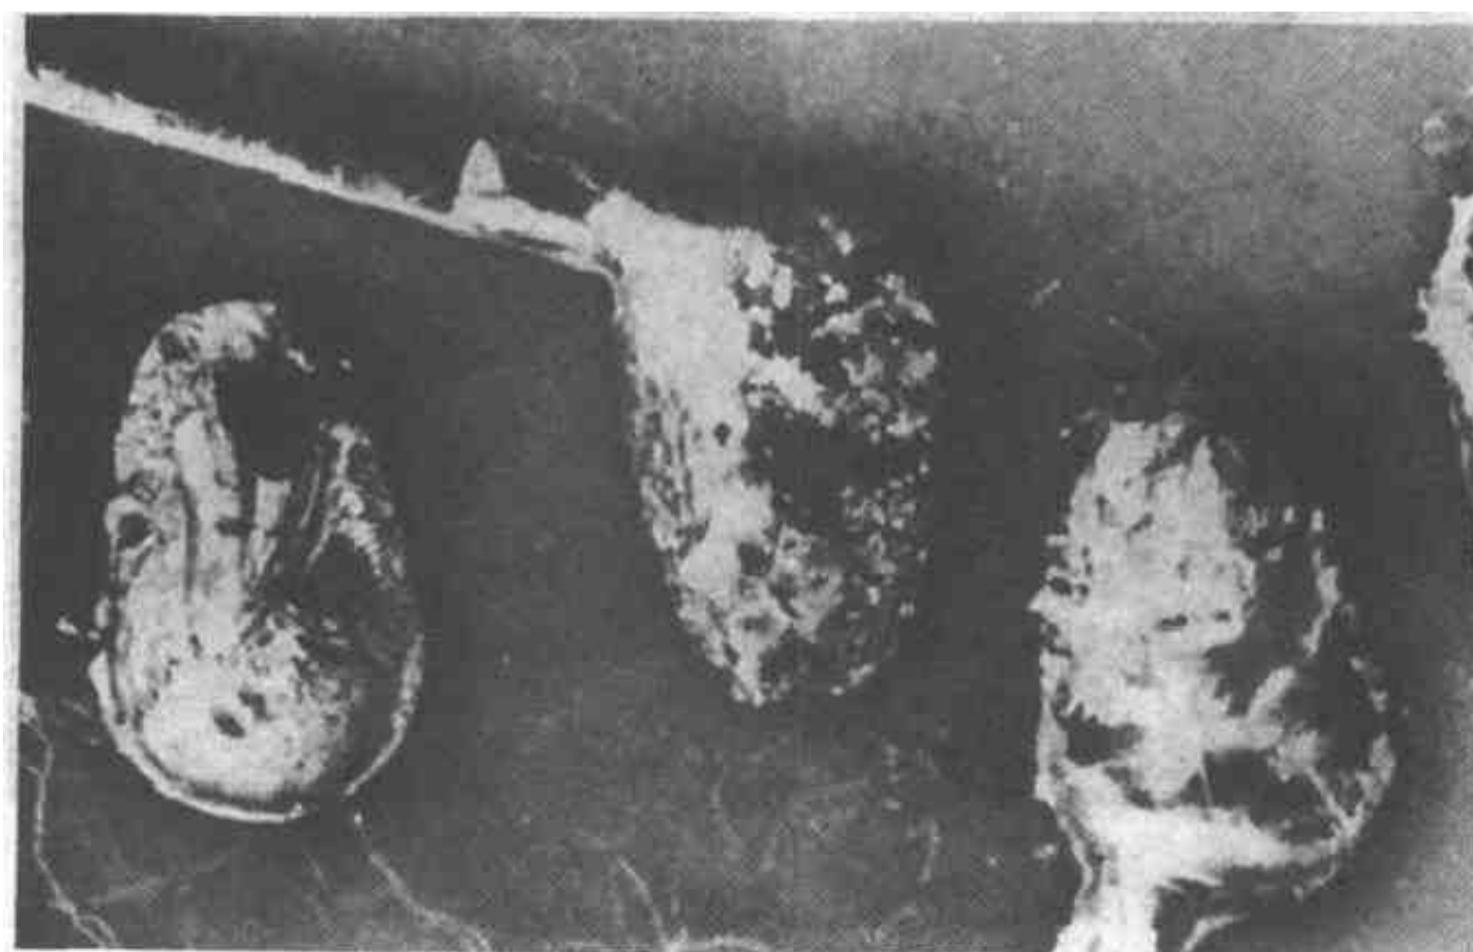
图 6.135 一个受干扰的钎焊接点（引自 Manko^[52]）

在焊料凝固过程中，零件移动便产生“受干扰的”钎焊接点，如图 6.135 所示。从湿润的表面移开时，焊料凝结会形成带有尖顶的圆锥形缺陷；称为“冰柱”。当这种形状的接点作为导电的接头时，会发生所谓的“搭桥”，如图

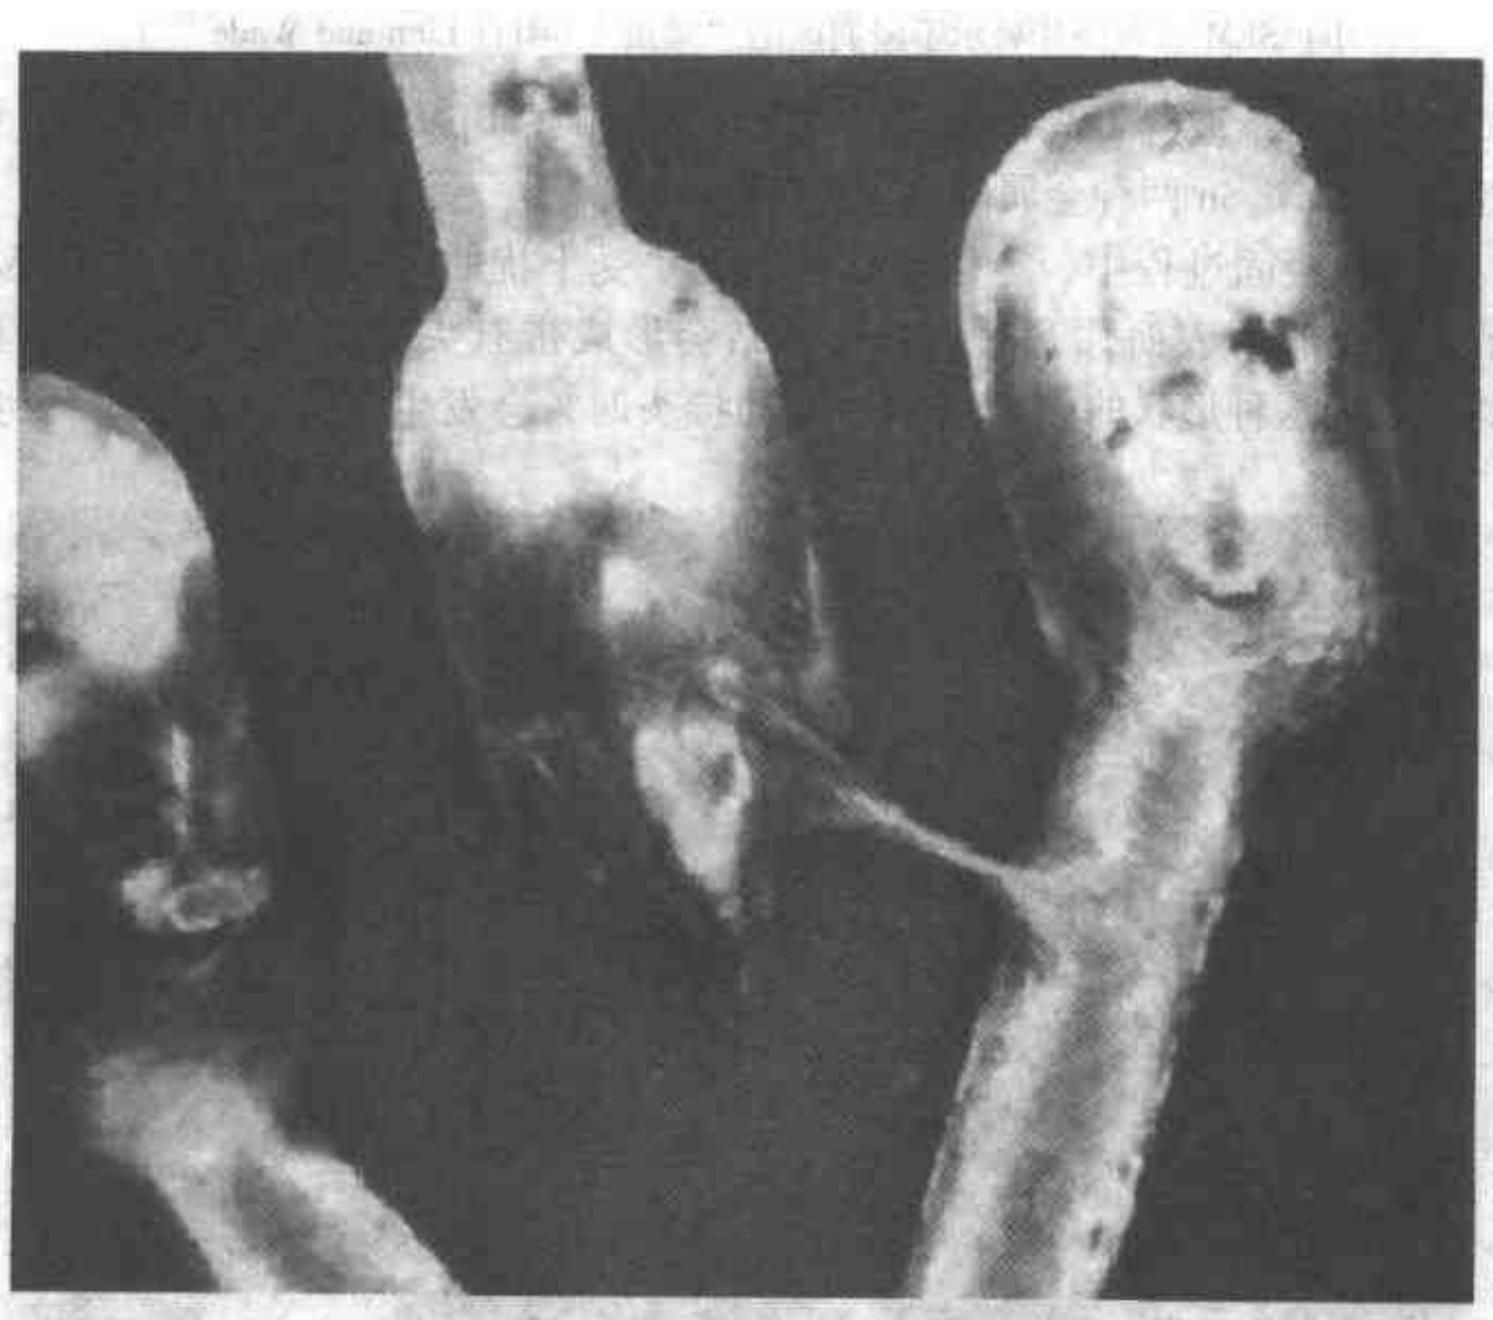
图 6.136 在部件终端间的焊料桥，由于不正确的布置
或不正确的钎焊状态（引自参考文献 54）

6.136 所示。在 PCB 底面上的钎焊滴或条能形成焊料网，在板的顶部则形成焊料小球。环氧树脂-玻璃纤维夹层板释放的气体会通过镀层中的小孔进入钎焊孔中，能在焊料中生成喷气孔，如图 6.137 所示。一些凝固的不完整问题仅是表面的，不造成性能缺陷，例如针孔、凝结线和“鳄鱼皮”（晶粒轮廓）。晶粒状或无光泽的焊料表面的成因为凝固方式、焊料中的杂质（如 $w(\text{Al}) \geq 0.004\%$, $w(\text{Cu}) \geq 0.2\%$ ）、金属间化合物、混于焊料中的渣或不充分的热轮廓线。在电镀的通孔中，表面张力效应造成孔填充不全，如图 6.138 所示。在 SMT 封装中，如果欲焊的零件翘起来，会造成钎焊接头缺料（图 6.139）。在极端情况下会造成接点处断路。焊料过多会遮蔽焊缝，从而隐藏湿润缺陷或引线的缺失，并能使附近的导线之间短路（见“搭桥”）。
