6.5.5 三级封装的失效

7.2 案例 A：真空波纹管的开裂^①

7.4 案例 C：汽车飞轮挠性板的开裂^①

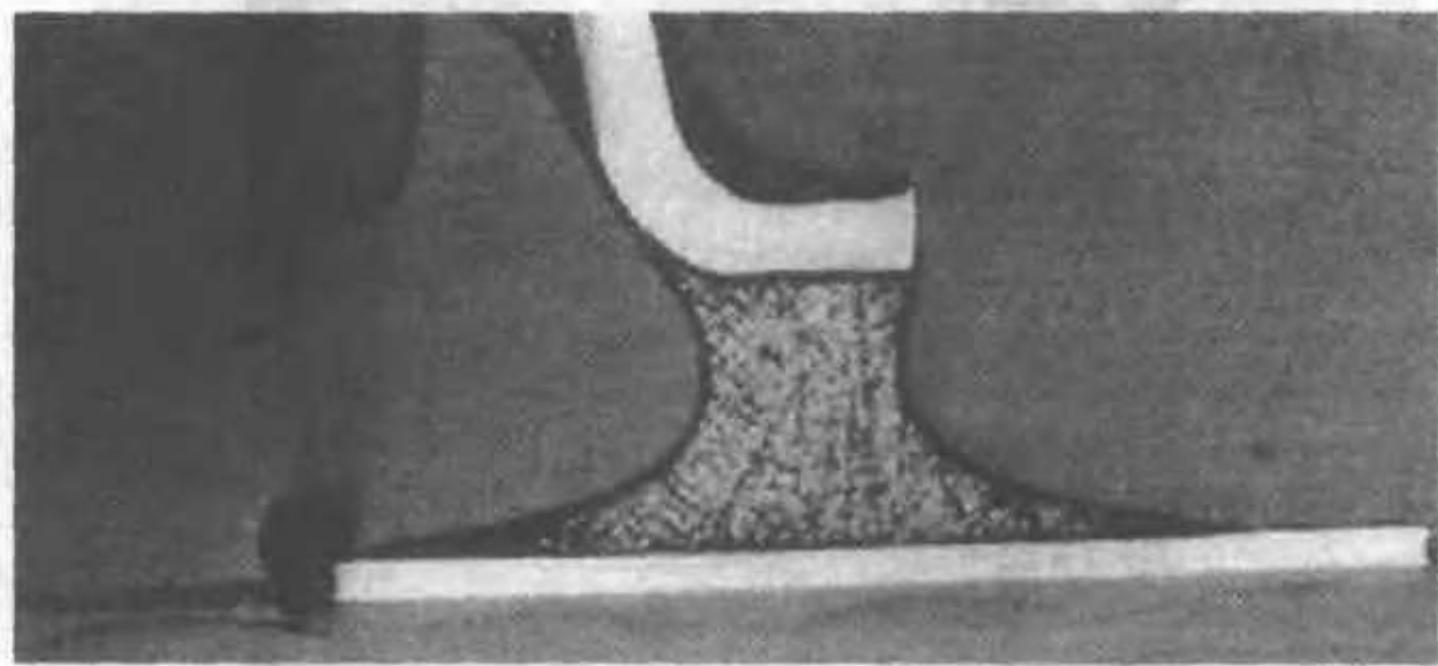
图 6.139 零件翘起使接点钎料欠缺
(引自 Stadterman and Osterman^[39], 经 CALCE-EPSC 允许)

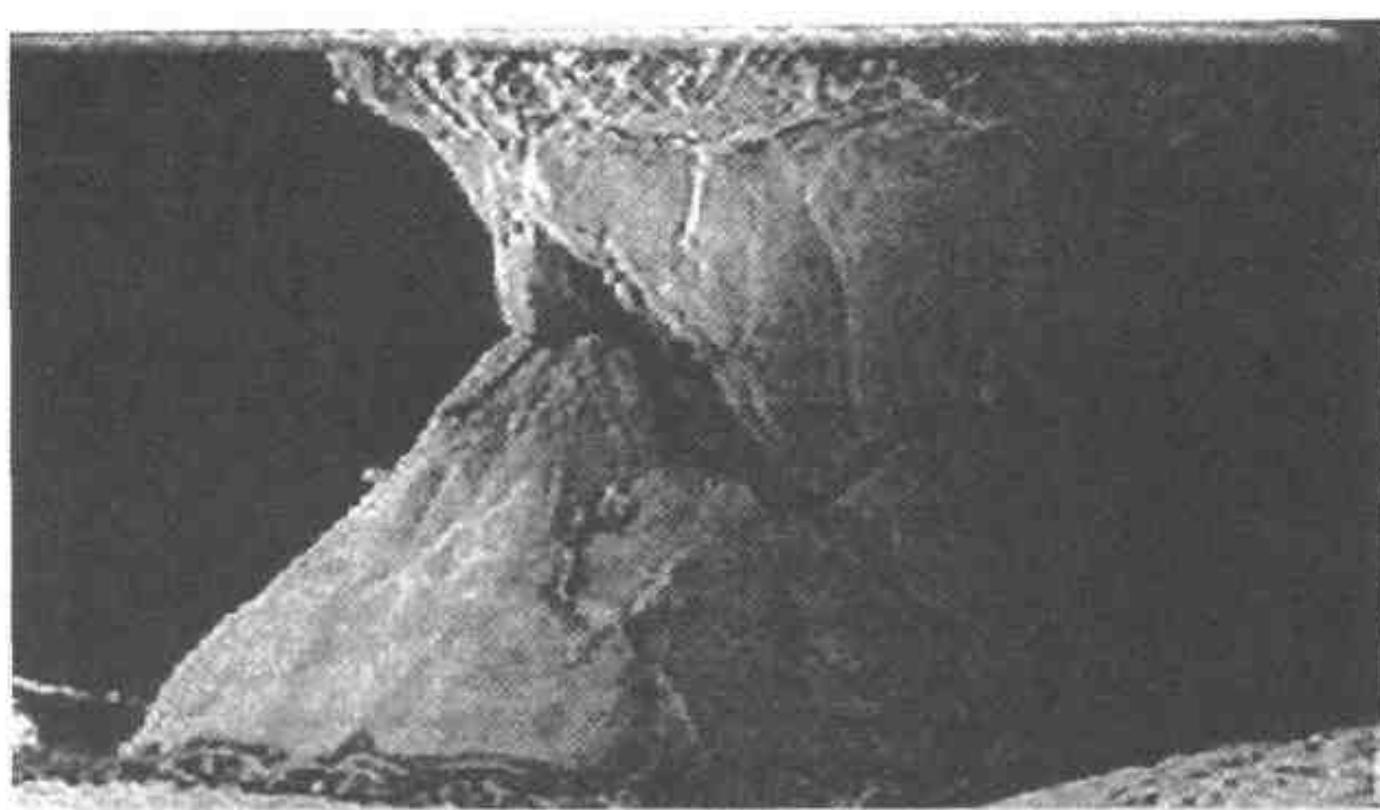
图 6.140 装置中两表面之间的连接钎焊块的蠕变断裂（引自 Pabbisetty et al. [13]）

钎焊接点承受热-机械应力的作用，引起蠕变、疲劳和热松脱。一个钎焊凸台的蠕变损伤的例子见图 6.140 在某些条件下，即使在室温下运行也能在钎焊材料中引起蠕变损伤。机械的、温度的和电的重复应力均能在钎焊材料中引起疲劳。图 6.141 是各种变量对钎焊合金疲劳性能的影响。表 6.17 是各种钎焊合金的疲劳性能。图 6.142 是在一鸥翅形引线中的疲劳裂纹。图 6.143 是一钎焊小球因疲劳而破裂。低周疲劳通过一个 PTH 接点而发展的情况见图 6.144。钎焊接点在试验和使用中的热循环在钎焊接点上产生循环应力（因 CTE 不匹配），当这些应力超过临界值后，会产生塑性变形或断裂。在一个无引线芯片电阻的钎焊接点上发生例子如图 6.145 所示。在图 6.146 中，钎焊料受热循环后的断口形貌显示出疲劳条纹和蠕变空洞。陶瓷 BGA 的热循环疲劳如图 6.147 所示。

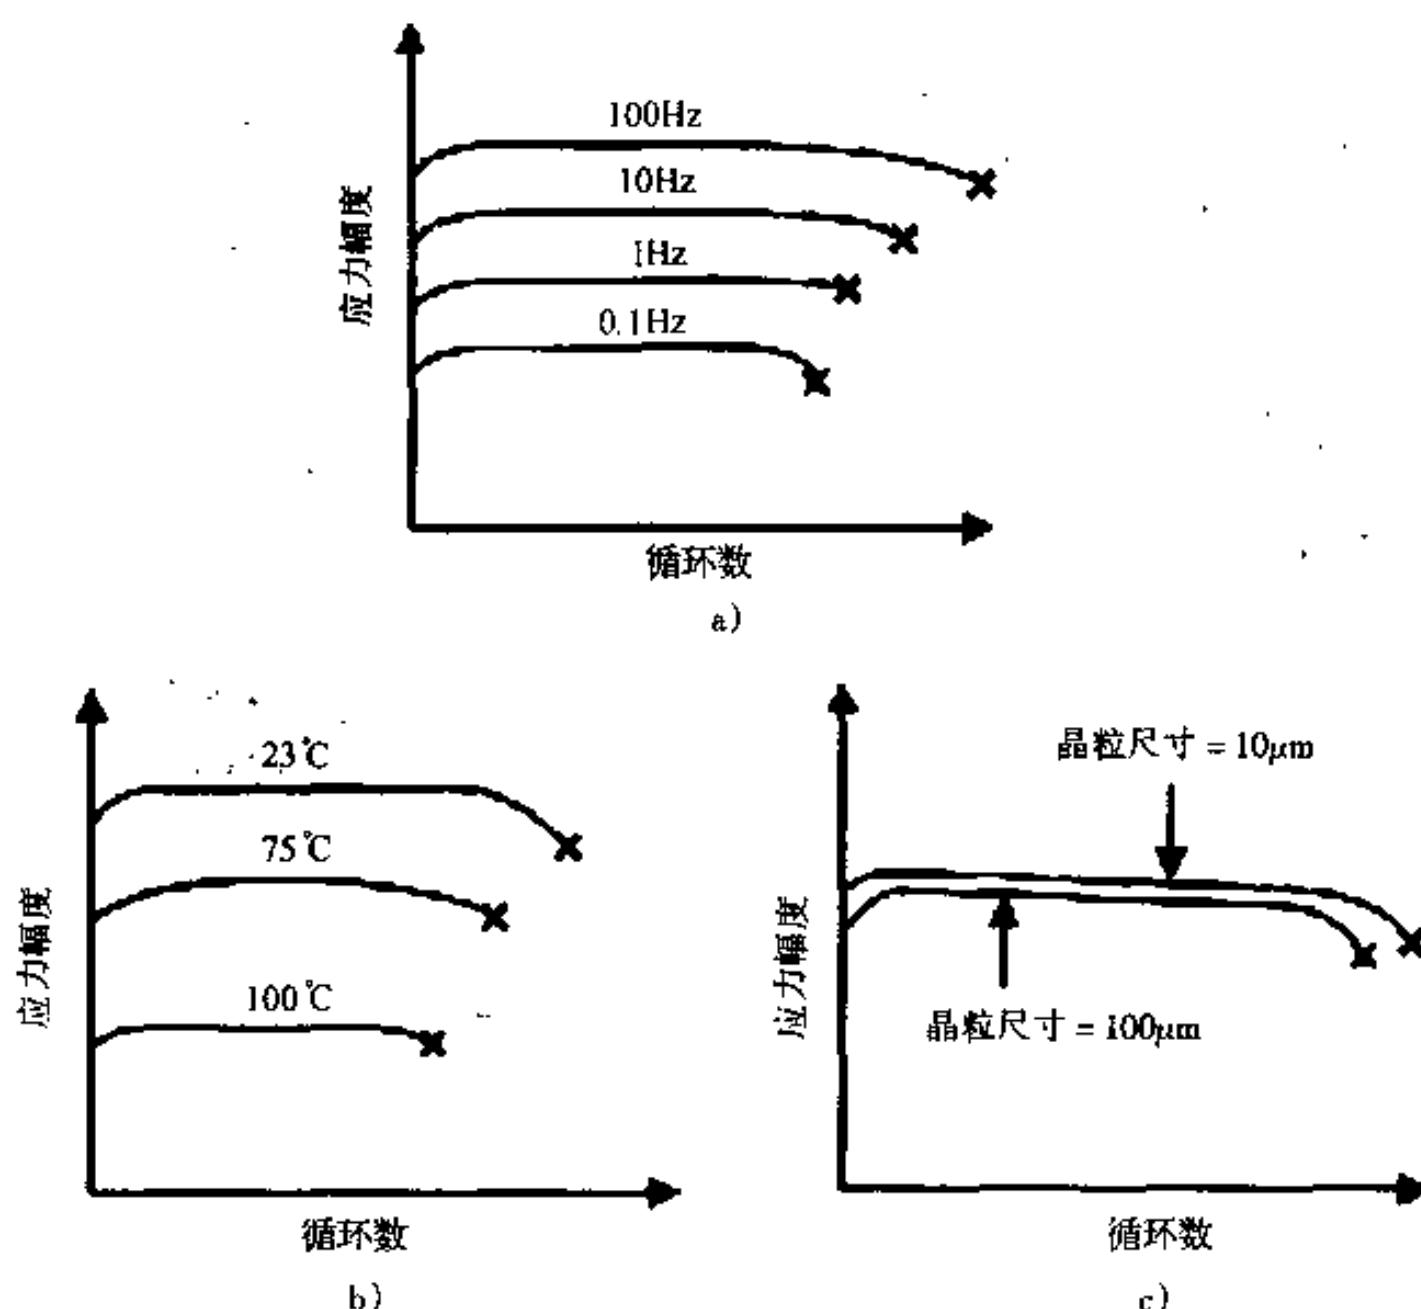
图 6.141 Sn-Pb 共晶钎焊料的疲劳性能，显示在恒定应变下：
a) 频率 b) 温度 c) 晶粒尺寸对于应力幅度的影响。注意曲线显示，
因应变硬化而在开始时增加，寿命随频率而增加，直至非常高频率的极限，
温度较高则降低疲劳寿命，晶粒尺寸下降则疲劳寿命增加（引自 Johnson et al. [56]）

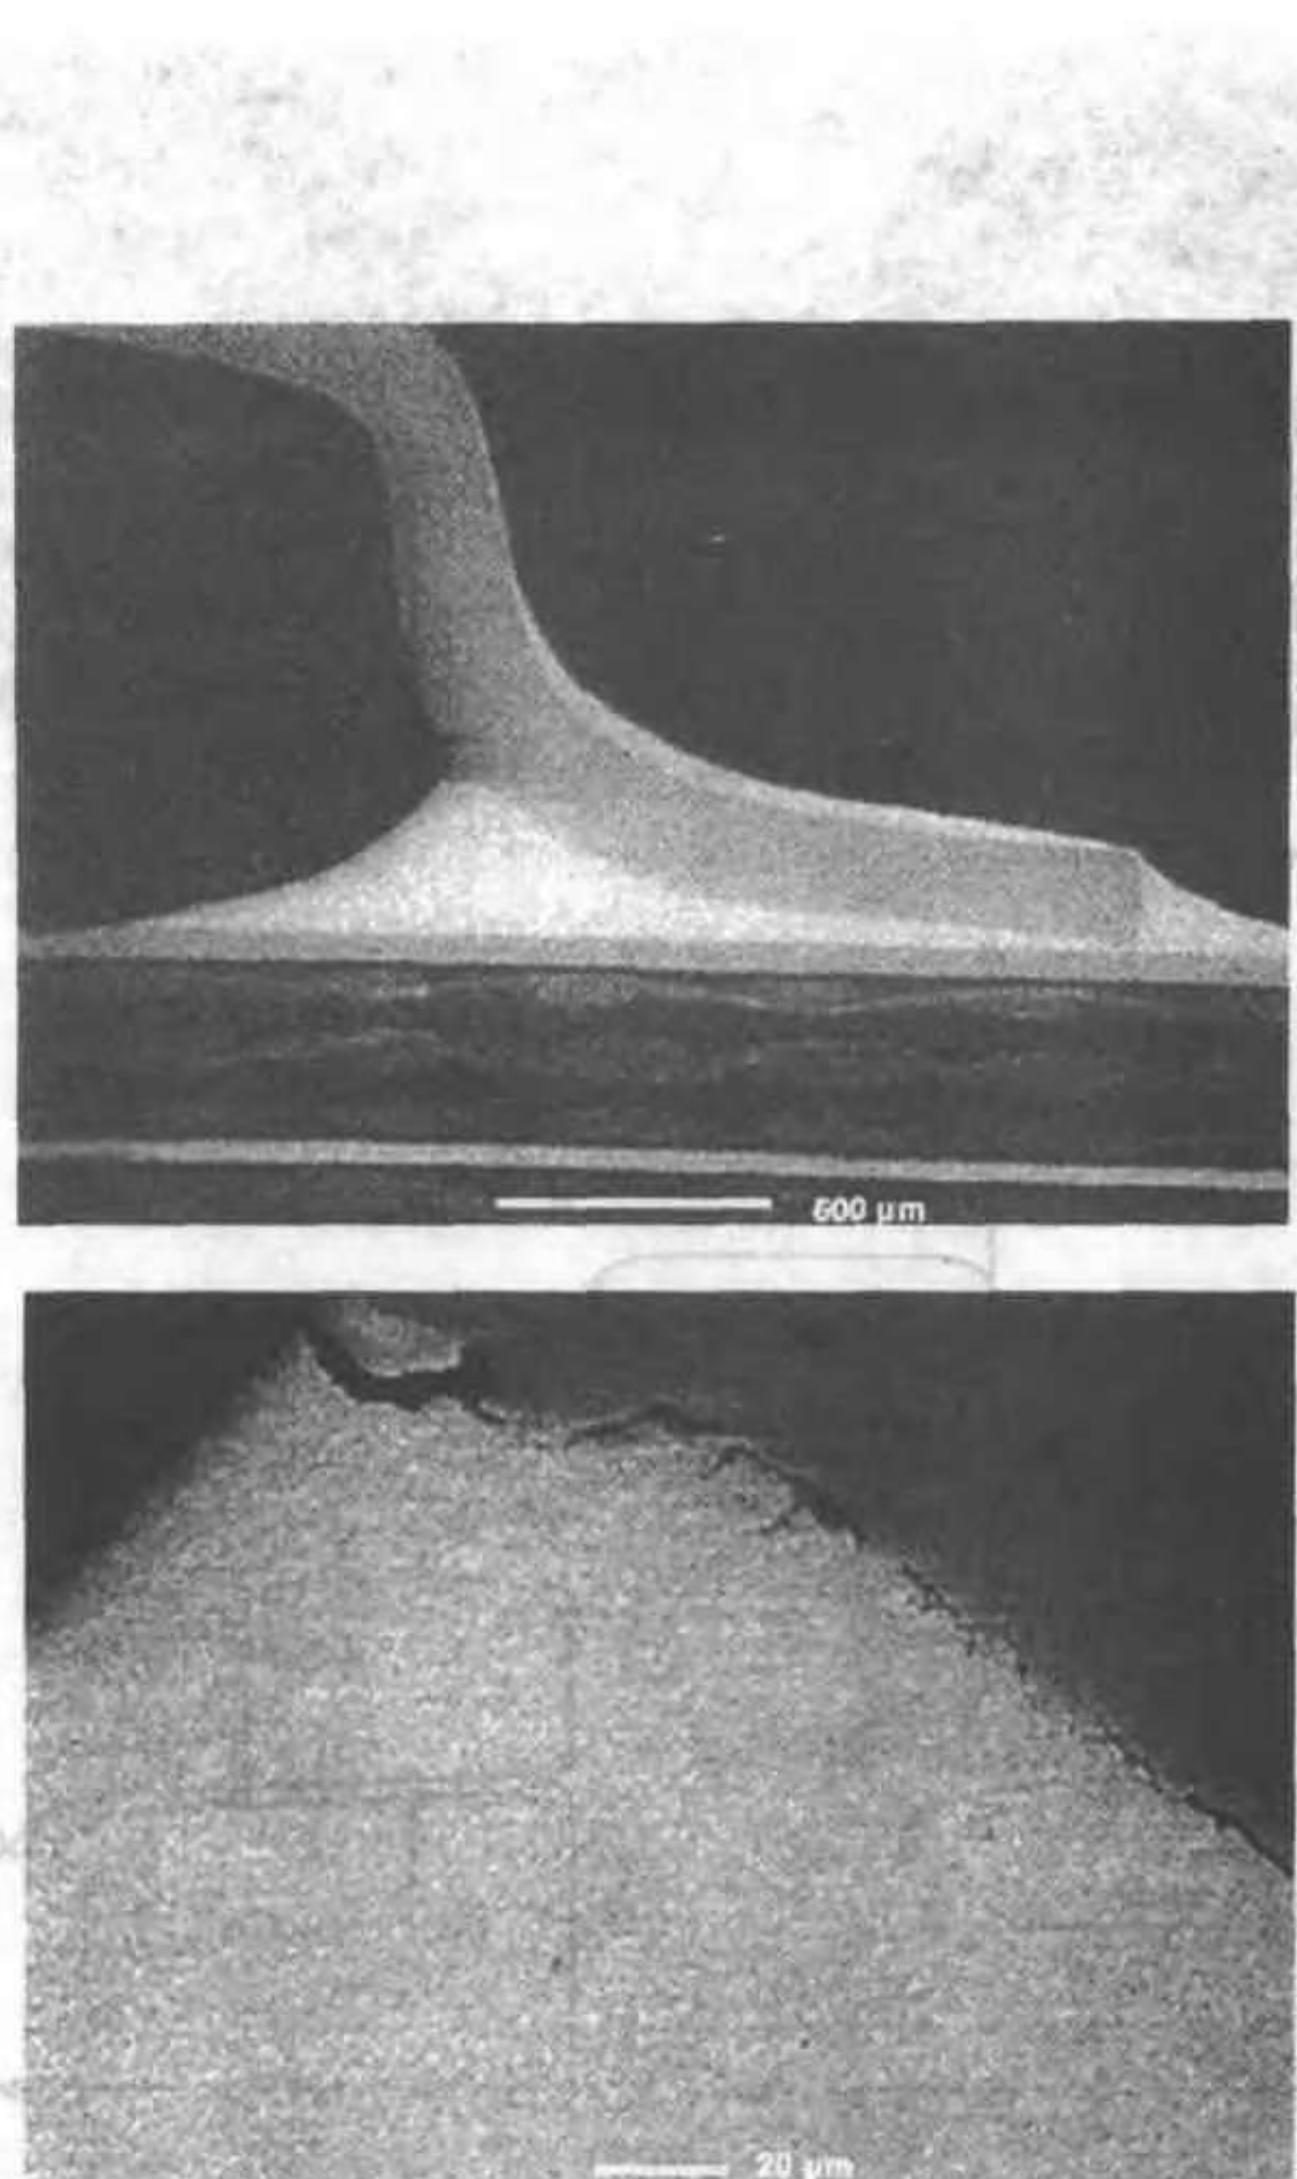
图 6.142 鸥翅形连接条的疲劳损伤
(引自 Stadterman and Osterman^[39], 经 CALCE-EPSC 允许)

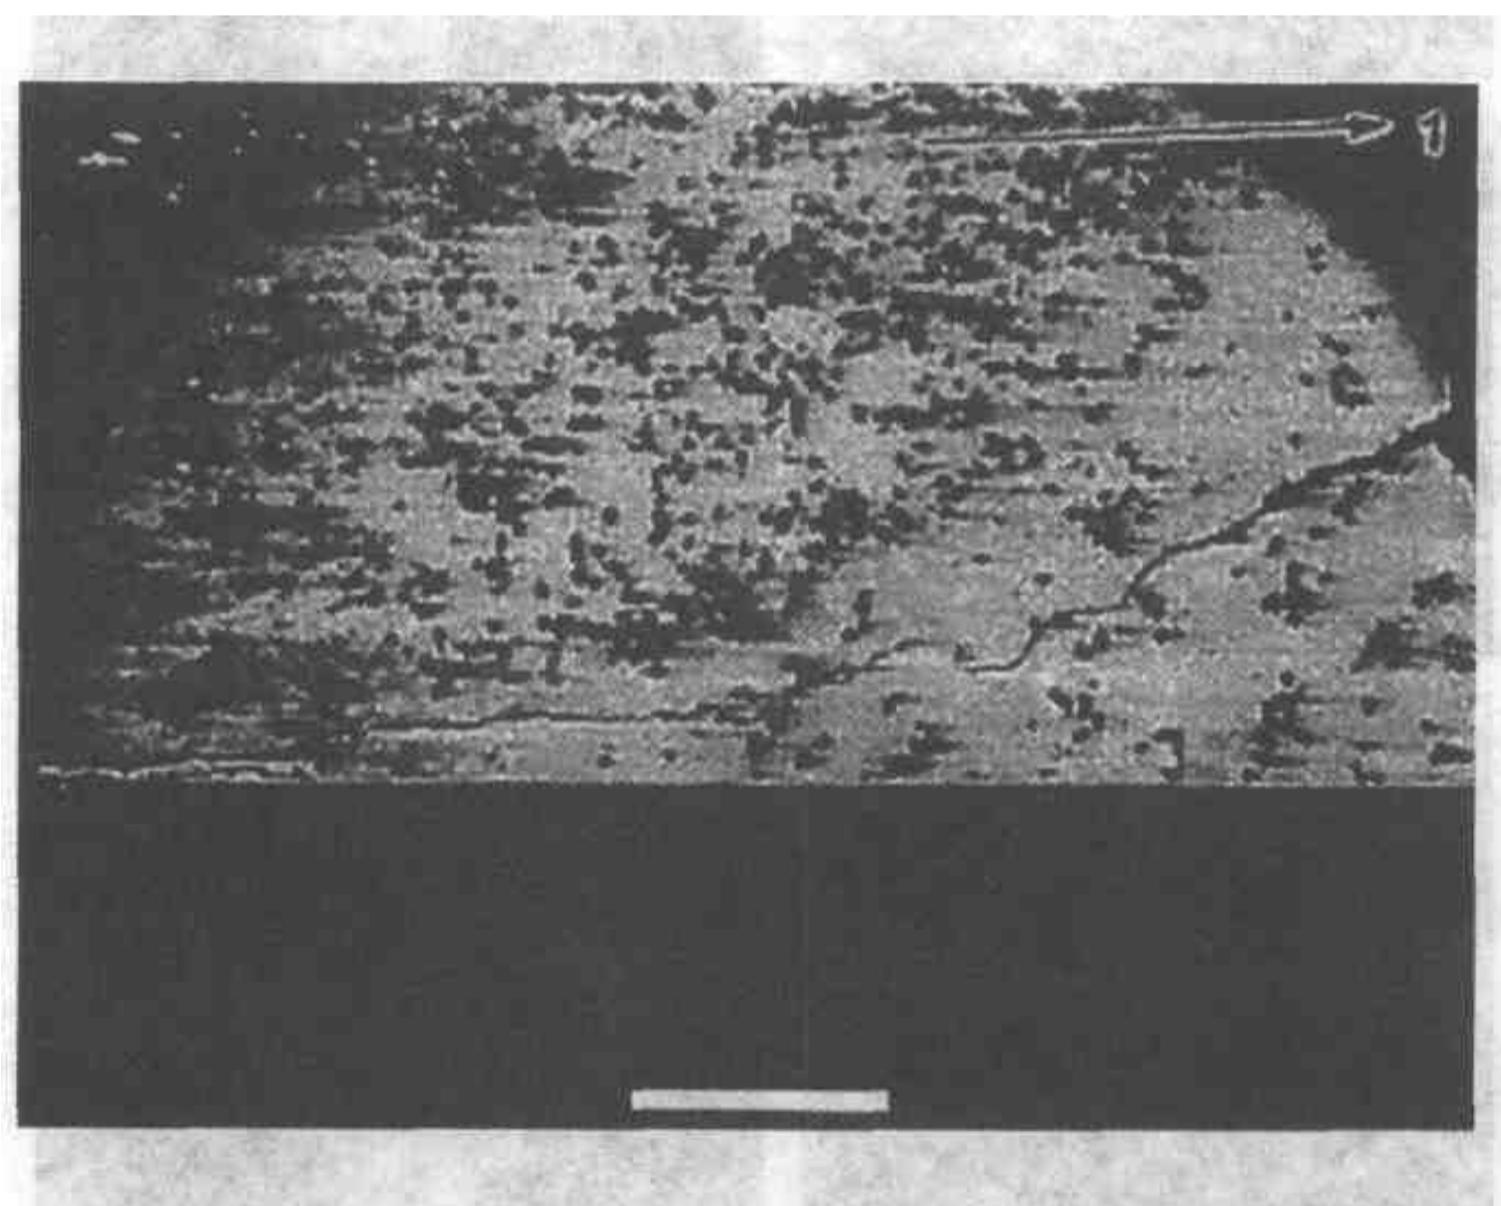
图 6.143 钎焊料连接小球的疲劳破裂
(引自 Stadterman and Osterman^[39], 经 CALCE-EPSC 允许)

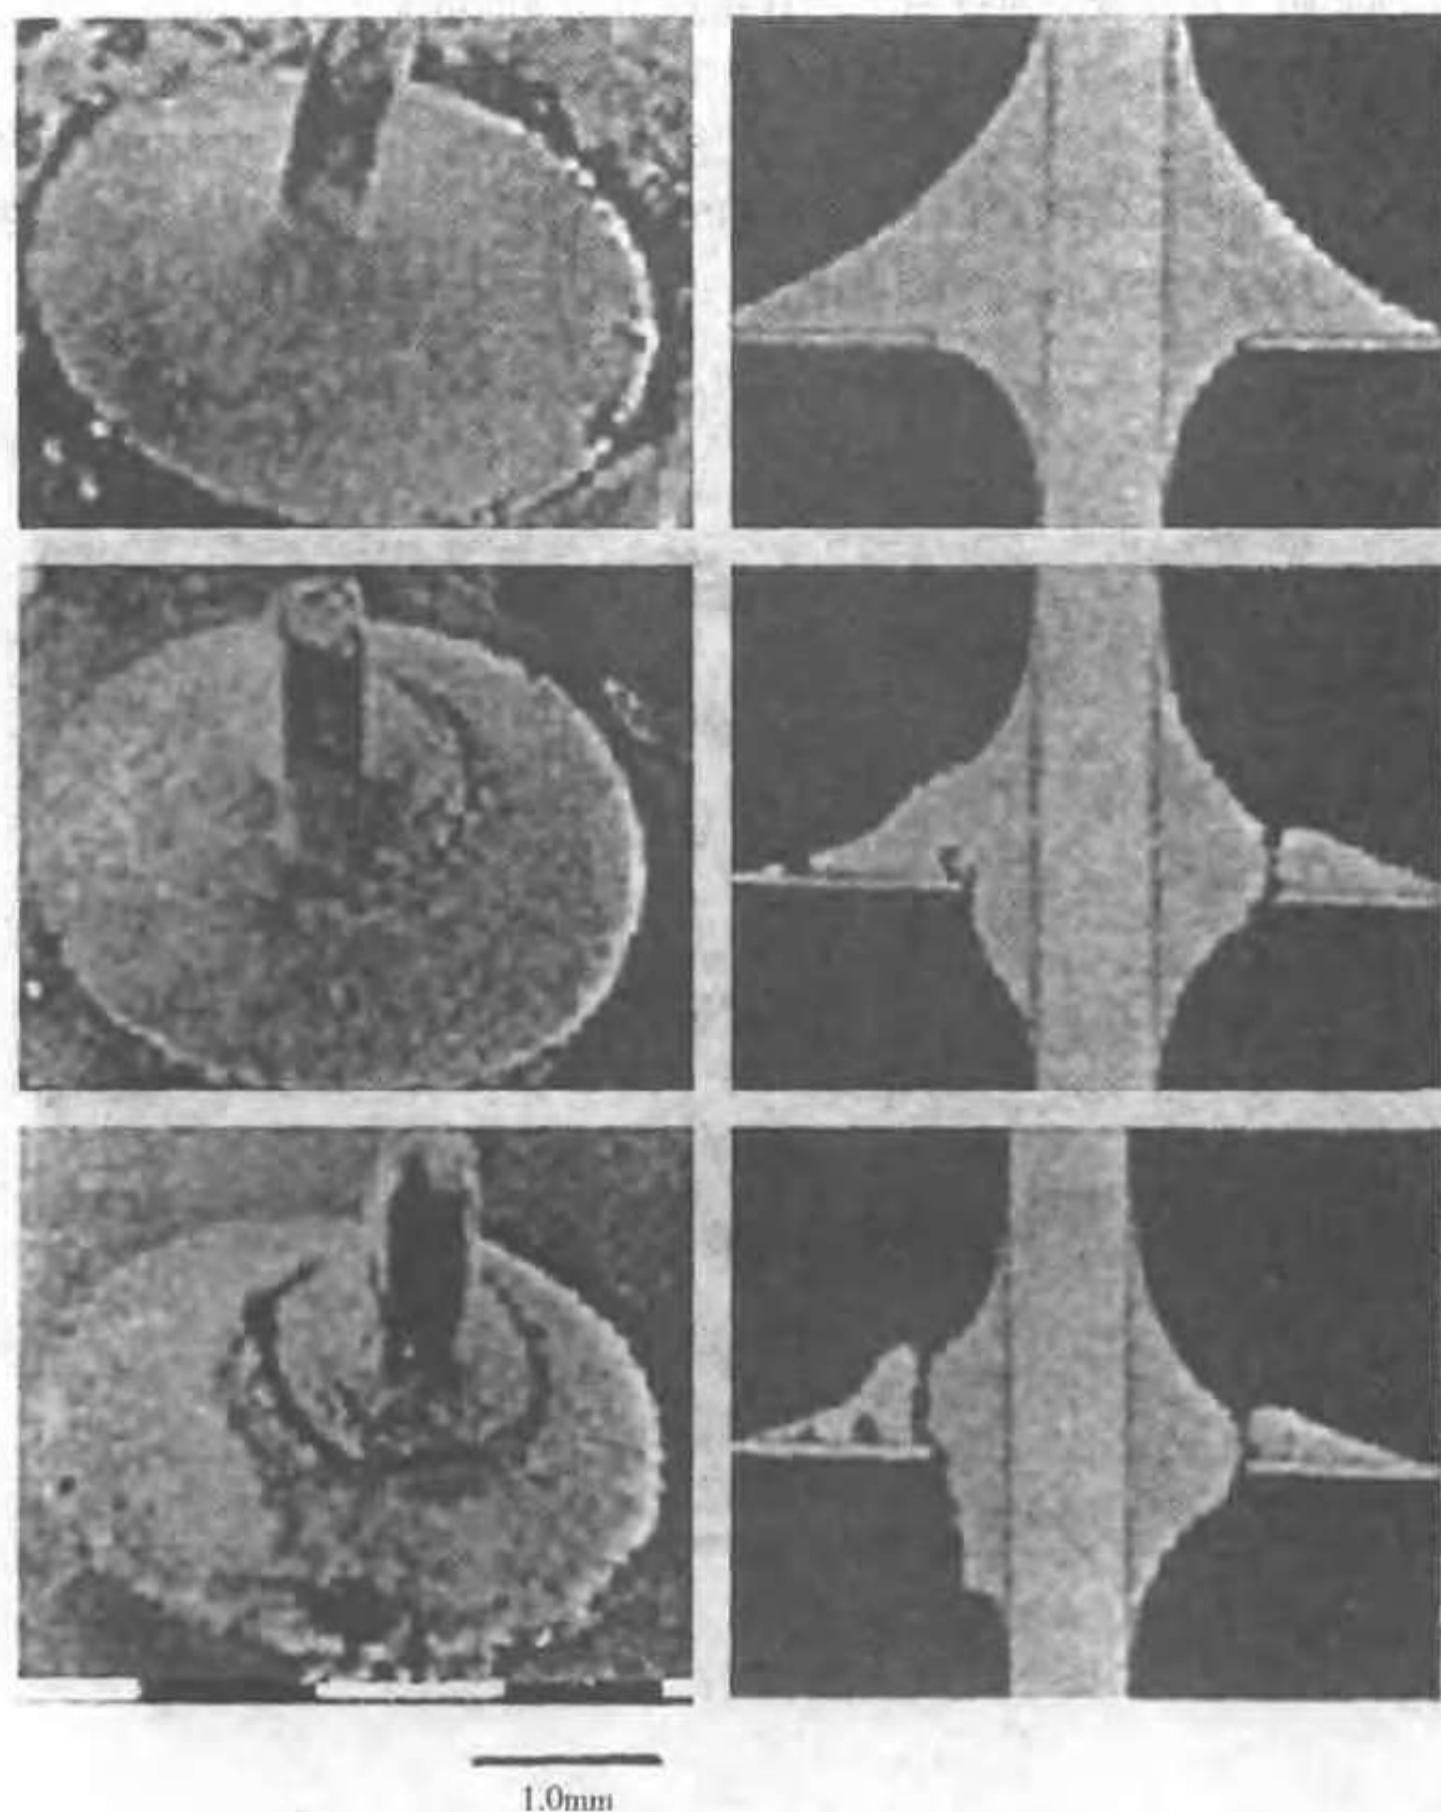
图 6.144 低周疲劳通过单边通孔钎焊接点而发展 (引自 Vettraino^[41])

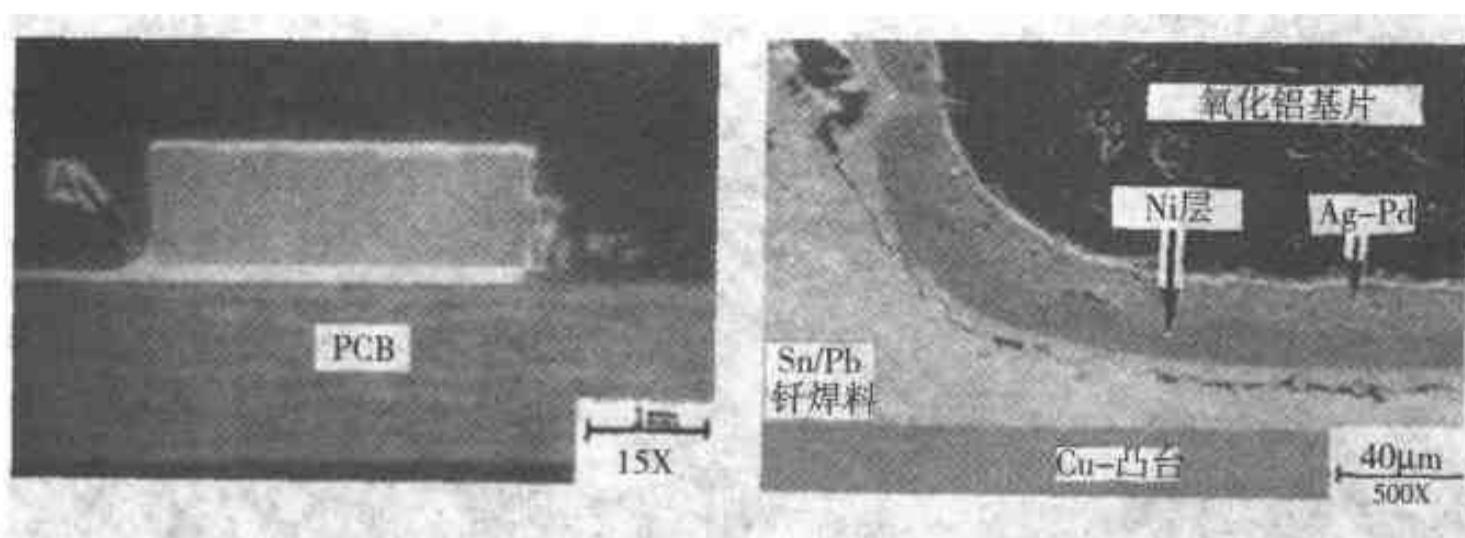
图 6.145 SEM 显微照片显示接近电阻的转角处由蠕变/疲劳引起的损伤：
在 250 次热循环后的端面图（左图）；在 A 区钎焊料显微组织中的开裂（箭头处）
(右图) (引自 Lau and Pao^[32])

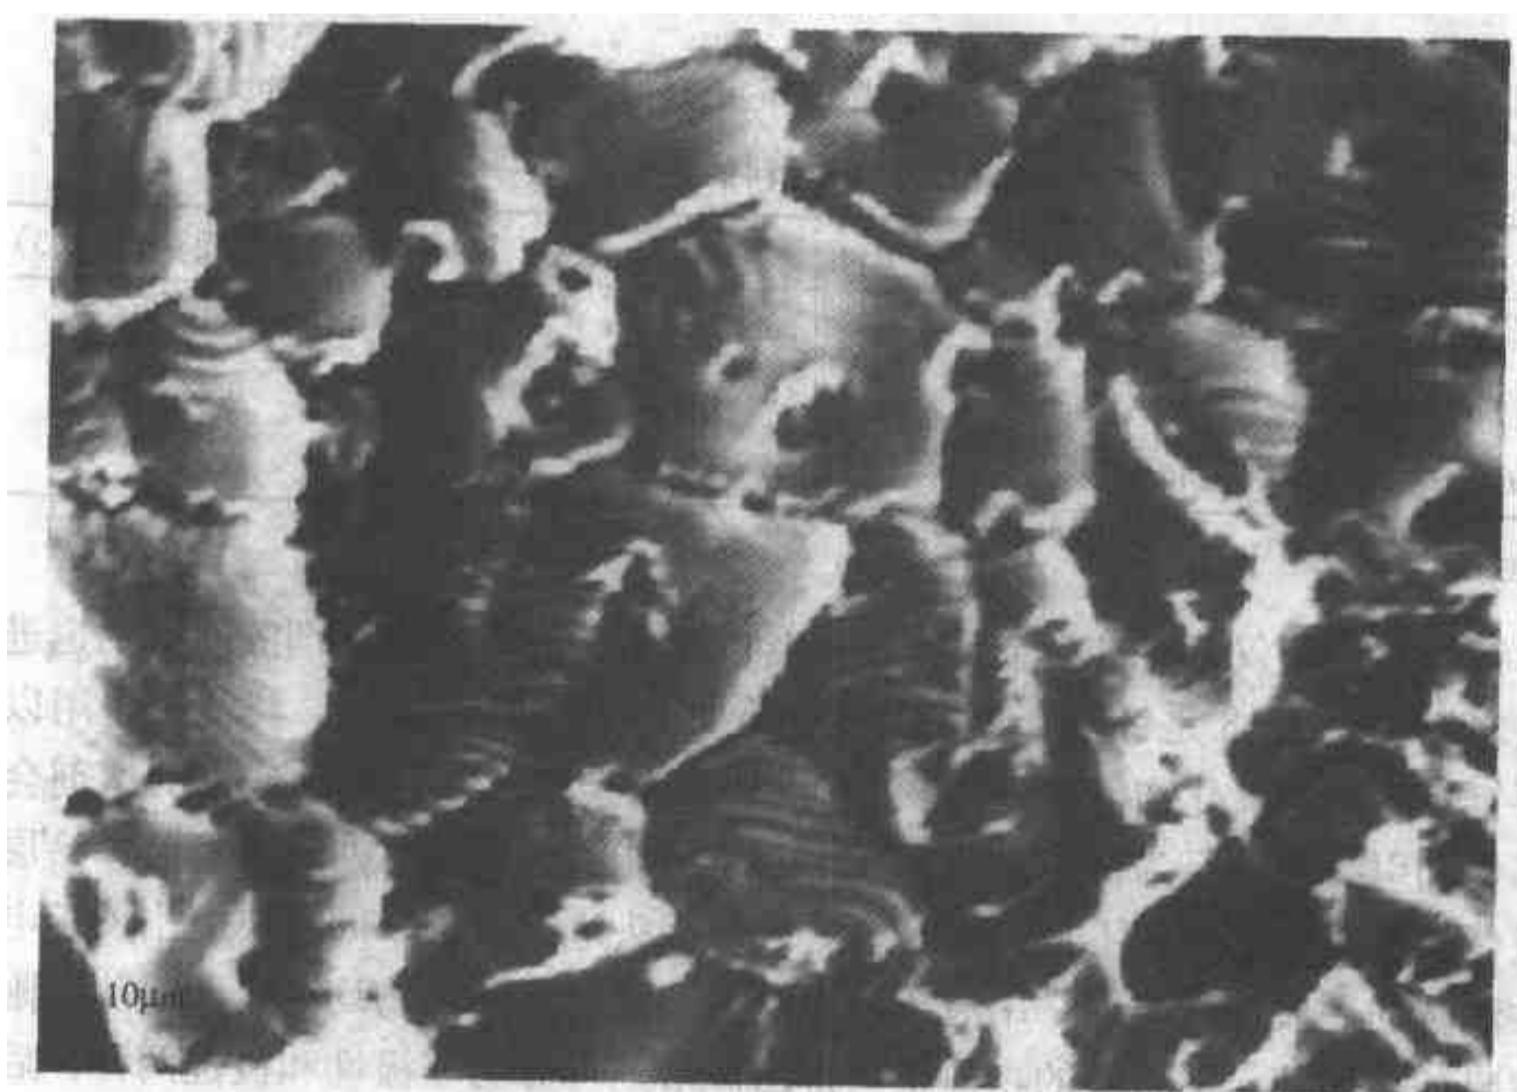
图 6.146 电子探针显微照片显示 2512 LCR 63Sn-37Pb 钎焊接点经受
-40 ~ 95℃ 温度循环后的疲劳条纹和蠕变空洞 (引自 Lau and Pao^[32])

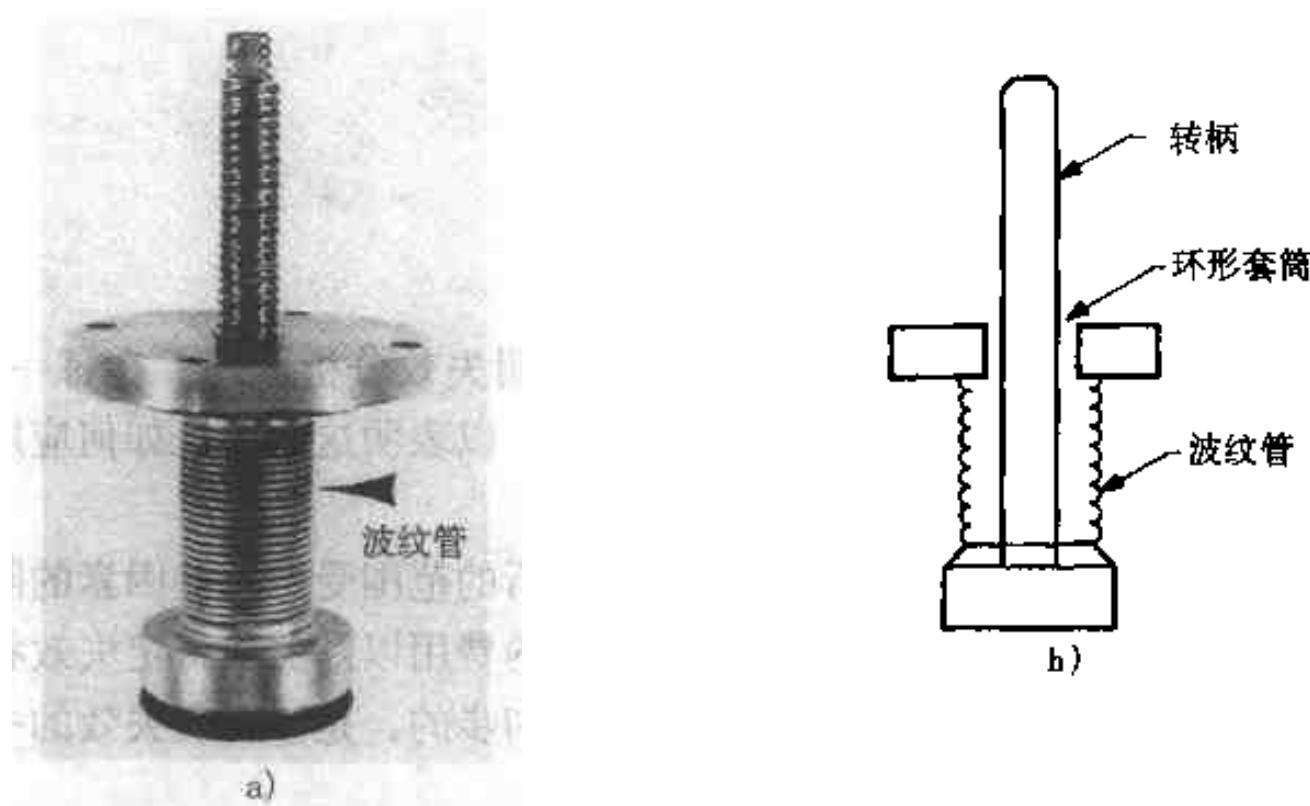
筒形波纹管是连接部件的有用装置。用途之一是对必须插入真空室的移动零件如一个必须作轴向和侧向运动的转柄，进行真空密封。图 7.1a 就是一个例子，这个机构用于移动底板，把橡胶垫片放在底板平面上以提供真空密封。靠转动连接到转轴关节上的转柄来完成工作，截面图如图 7.1b 所示。波纹管中的空气除了通过打开的阀门外，不会进入小室。在转柄上没有滑动的 O 形环密封。O 形环会磨损，并需要润滑。

图 7.1
a) 用真空密封的波纹管 b) 截面图

促进去锌化的一个因素是表面沉积。表面沉积消耗了沉积层下的氧，形成氧浓差电池^{5,7}。在波纹管失效的本案例中，裂纹起始的表面仅与空气接触，如果形成沉积层，则上述机制将起作用。但对沉积的起源仍不清楚。沉积物含有 S、Cl、Si、Ca、Al 和 K。波纹管外表面未锈蚀，除裂纹本身外，没有发生腐蚀的迹象（图 7.5），但内表面已腐蚀。在含有裂纹的肋片附近的肋片内部、与裂纹同样的位置上发现大量腐蚀沉积物，推测这些区域会含有钎焊熔剂的沉积。波纹管是用钎焊与底板连接的，而用铜钎焊的熔剂可能含有氯（见 Metal Handbook⁹，第 1035 页）。已知氯促进去锌化⁷。由于环形间隙太窄，熔剂在钎焊后不易清除（图 7.1b）。空气中的湿气能聚集在这一窄缝区域，如被熔剂吸收就会激活腐蚀。

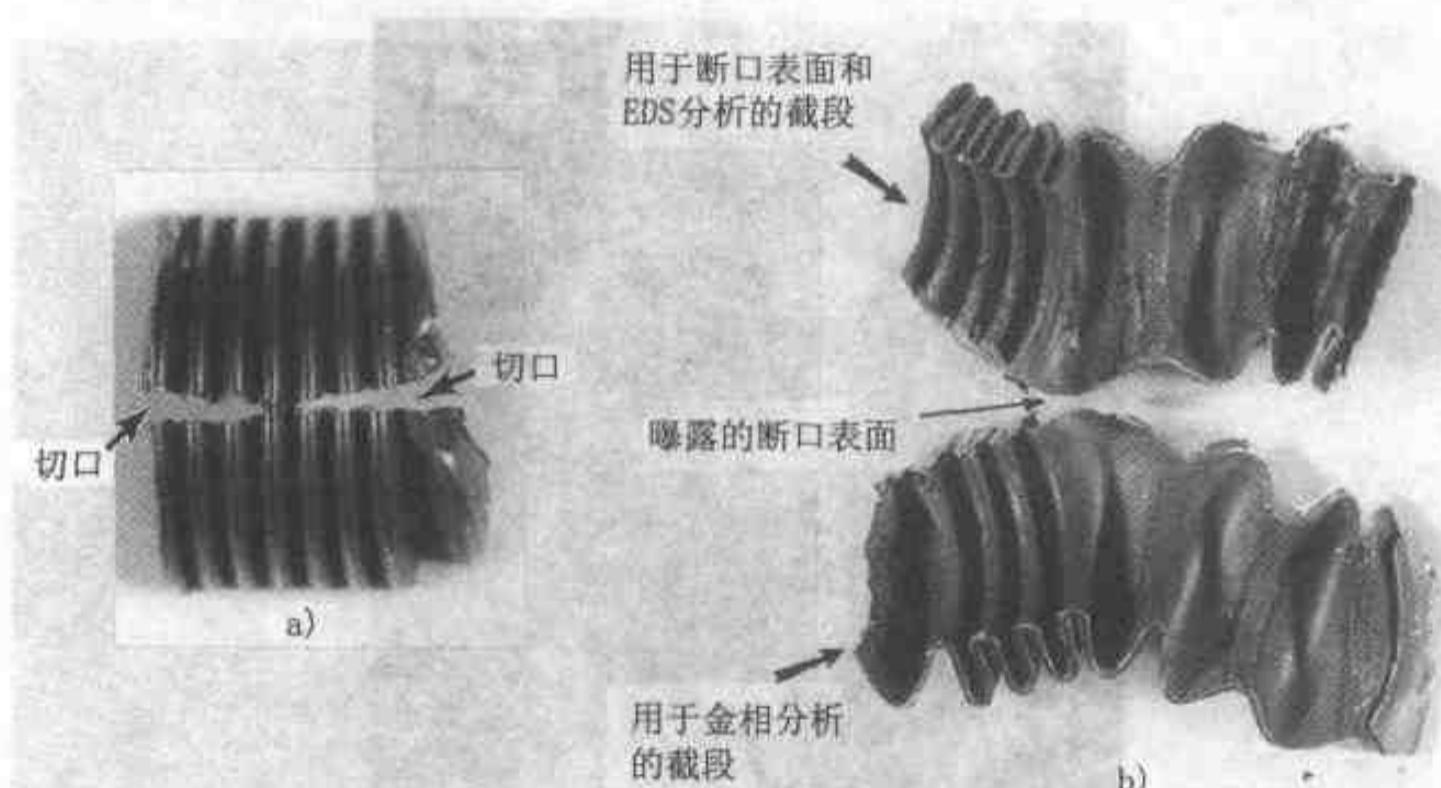
图 7.4

为检查管子的内部，用一安装在高速切割轮上的薄刀片（厚 0.004mm）及大量冷却水将管子截开，之后马上用甲醇冲洗并随即进行干燥。这样得到的切片段如图 7.3 所示。在含有裂纹的切段上从裂纹的两侧切开，如图 7.4a 所示，之后使之完全断开，曝露出原始的裂纹（图 7.4b）。这一裂纹很容易与劈开该段而新形成的裂纹区别开来（此劈开过程使波纹管伸长）。劈开后，一段用于扫描电

- a) 在裂纹的两边开切口的截段，在断开时可曝露出裂纹表面
- b) 断开后，曝露出断口表面

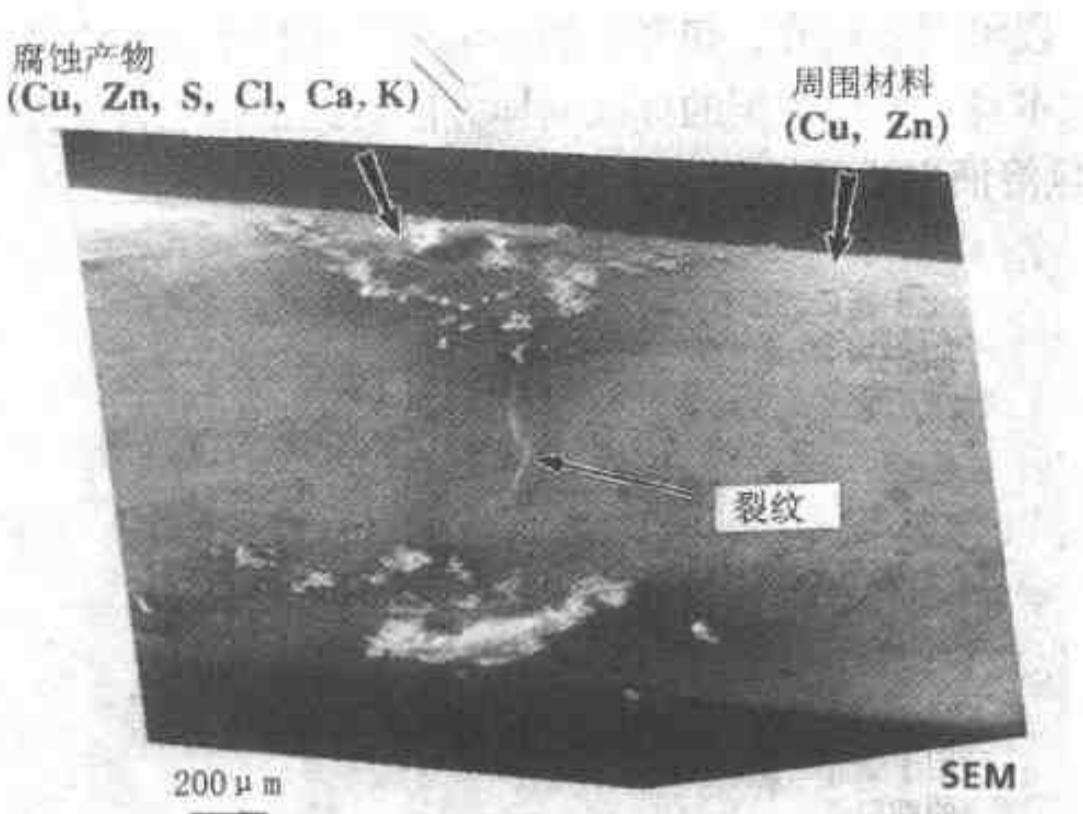
图 7.5 是扫描电镜显微照片，显示管子外侧的裂纹。裂纹两端处的腐蚀产物非常显著。在未受影响的表面上，EDS 分析显示只有 Cu (强) 和 Zn，而腐蚀产物则显示出 Cu、Zn、S、Cl、Ca 和 K。检查管子内部显示，靠近裂纹的一个肋片内在与裂纹相同的位置上也含有腐蚀产物。在其他肋片的表面上，发现许多未穿通管壁的裂纹，如图 7.6 中管壁的截面图所示。

图 7.5 波纹管图 7.2 中裂纹的扫描电镜照片。腐蚀产物在每个端部, EDS 分析出的元素已写出。未腐蚀表面用 EDS 分析出的元素也写出, 只有 Cu 和 Zn

用 $w\text{ (Zn)} < 15\%$ 的黄铜⁴可以避免这个问题。如果改换的黄铜不符合强度要求，则应采用其他材料，如用奥氏体不锈钢制造波纹管。

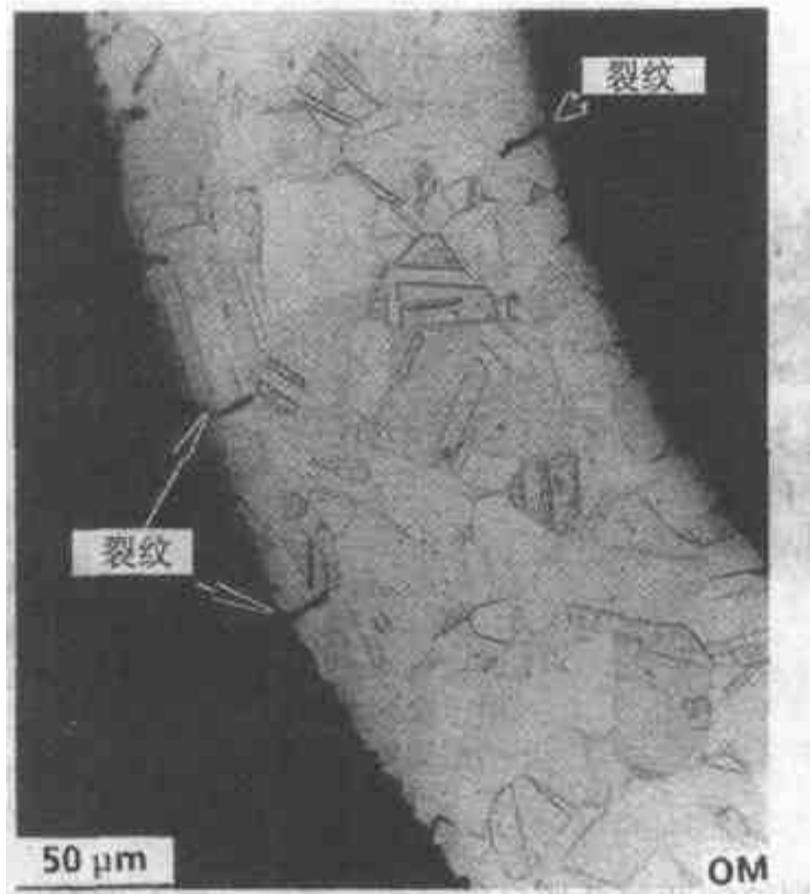
图 7.6 波纹管壁截面的光学显微照片, 显示出管壁表面上的未穿透壁厚的裂纹

冷加工黄铜易产生应力腐蚀开裂（季节性开裂⁴）（见第 3.11 节），而去锌化在这类开裂中起关键作用⁵。伴随去锌化发生的穿晶断裂已在冷加工的黄铜³中发现，这与本研究中裂纹随变形带而出现是一致的。在内、外表面上看到的许多裂纹表明，波纹管遭受普遍的应力腐蚀开裂，而在发生去锌化的腐蚀区域中，这个开裂过程被加速了。

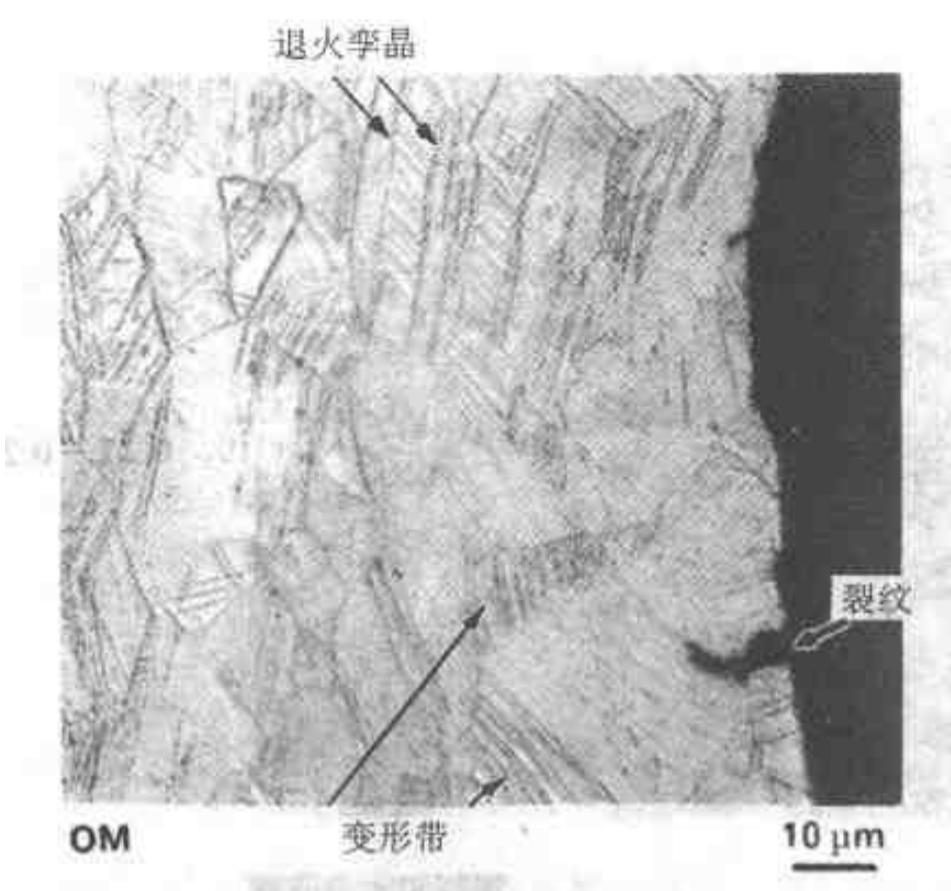
显微组织 (图 7.7) 呈现出大量的变形带 (见术语汇编) 和弯曲的退火孪晶 (见第 3.3 节), 表明材料处于冷加工状态 (见第 1 章 Brooks^[1])。这种现象发

图 7.7 波纹管截面的光学显微照片。注意变形带和弯曲的退火孪晶，表明材料已进行过冷加工

波纹管的制造包括肋片成形，即对其内表面液压的同时又对管坯进行轴向压缩，如图 7.10 所示。很明显，在弯曲处有深度的塑性变形，但肋片平直部分的显微组织中也有大量的塑性变形（图 7.7），表明管坯已经过冷加工，用以得到强度高的波纹管。

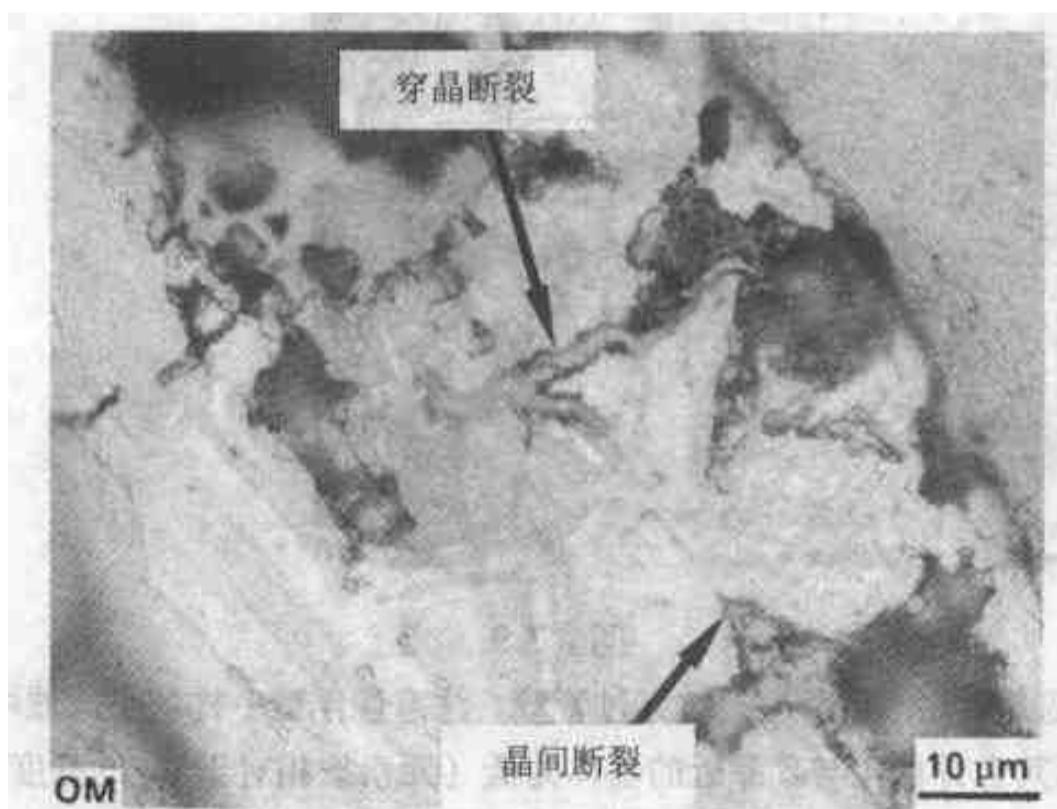
图 7.8 接近断裂表面处的截面的光学显微照片，显示出在外表面上有大量裂纹

现于肋片的弯曲部分和直边中。在很多肋片的弯壁内发现大量的裂纹，见图 7.6 和 7.7 中箭头所指处。离裂纹较近处发现一些这类区域（图 7.8）。看来裂纹既有沿晶粒边界的，也有穿晶的，后者可能是沿着变形带发生的。图 7.9b 是用扫描电镜检验的一个非常接近断裂截面的区域（图 7.9a）。EDS 分析显示，一些在图 7.9a 中像浮雕一样的区域含 Zn 相当低。用光学显微镜观察（图 7.9b），发现这些突起的区域与周围材料相比，具有明显的铜的颜色。

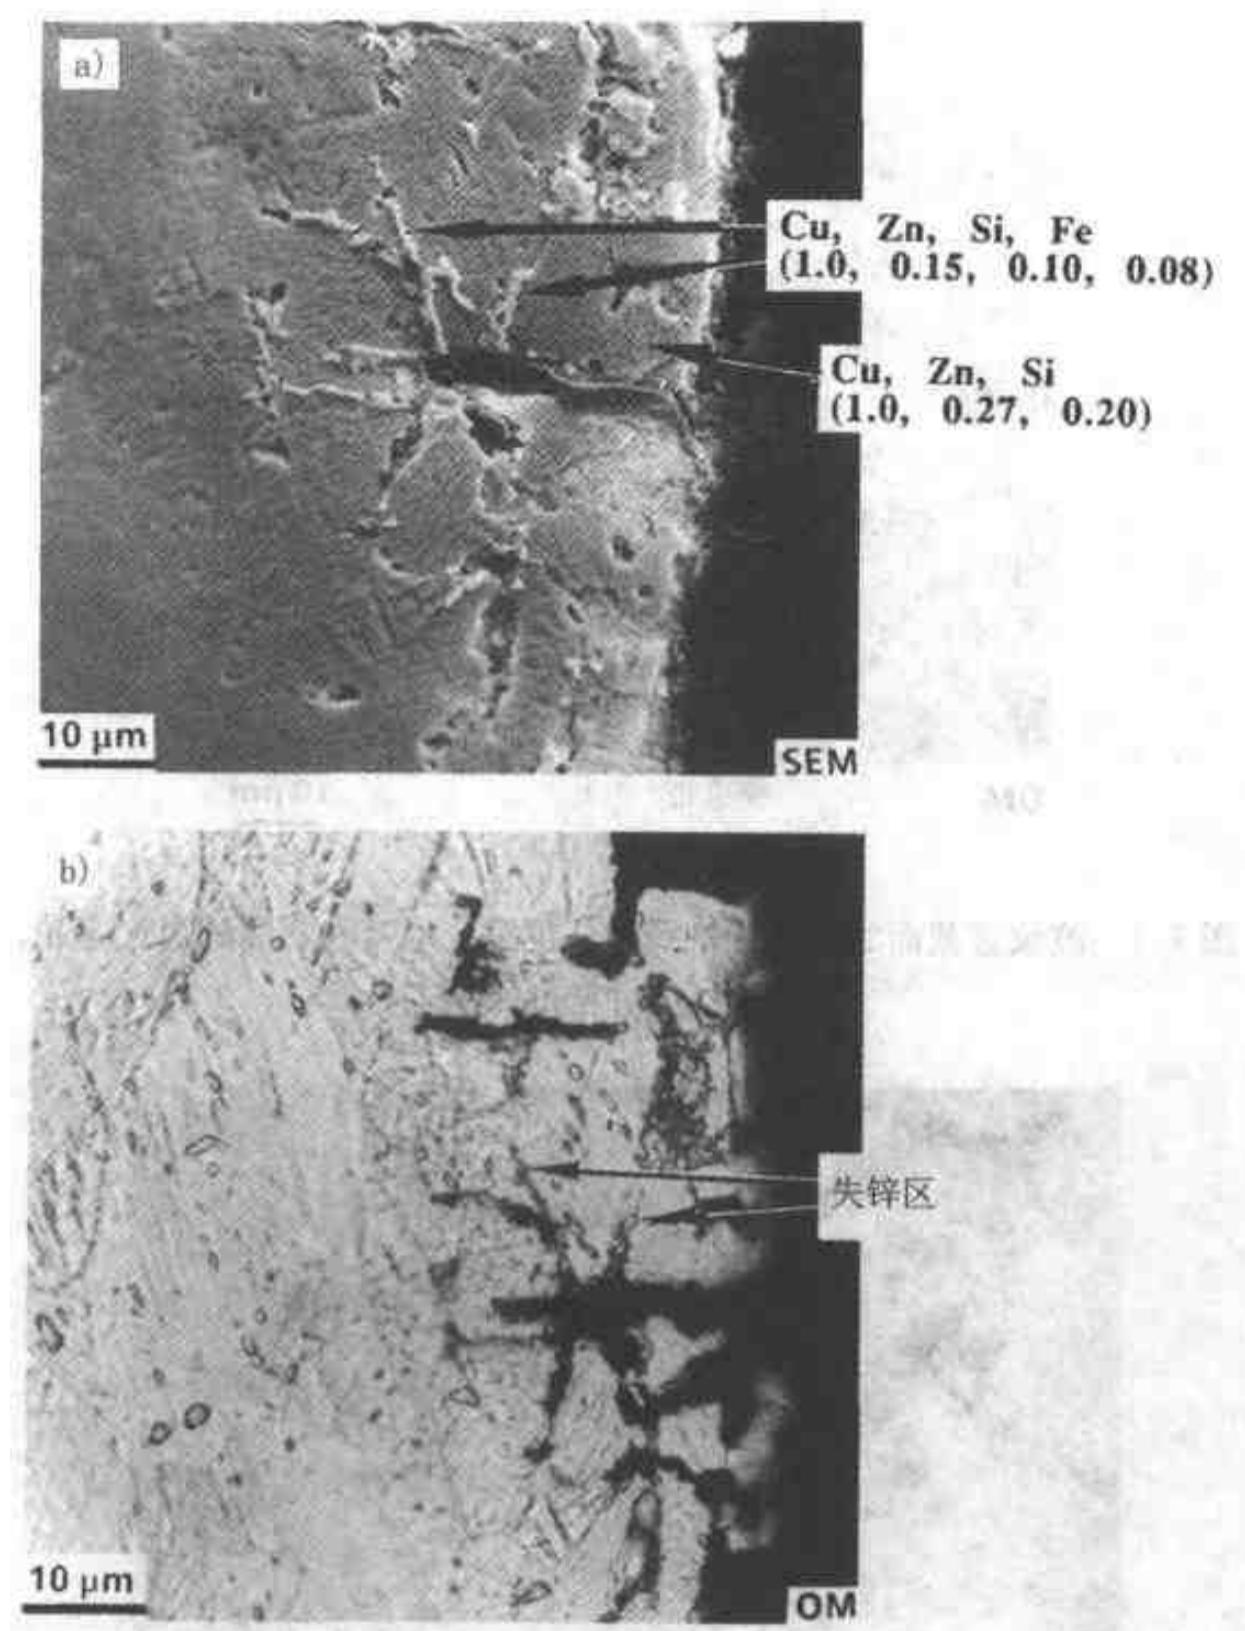
图 7.9

- a) 扫描电镜显微照片，显示一裂纹穿过管壁。注意像浮雕一样的小区域中 EDS 分析结果显示其含锌量比与其靠近的基体为低（元素按相对于 Cu 的强度给出）
 b) 同一区域的光学显微照片，注意其具有铜的颜色

断裂表面上缺锌, 以及接近断裂表面处 (图 7.9a) 的锌^③贫化晶粒均表明, 腐蚀过程包括了失锌过程。这是选择性浸出或非合金化^[3~5]过程, 是 $w(Zn) > 15\%$ 的黄铜中一种普通的腐蚀机理^[3~5]。锌被溶解后, 留下一富铜的区域, 通常这会引起疏松^[6], 但在图 7.9 中看不到这一点。注意图 7.11 中贫锌晶粒中显示细小的、直的退火孪晶, 孪晶中无变形带, 表明这些晶粒是在失锌过程中形成的。Polushkin 和 Shuldener^[6]在黄铜热水管中发现这种细小的形成孪晶的晶粒, 该热水管在使用中已被腐蚀。

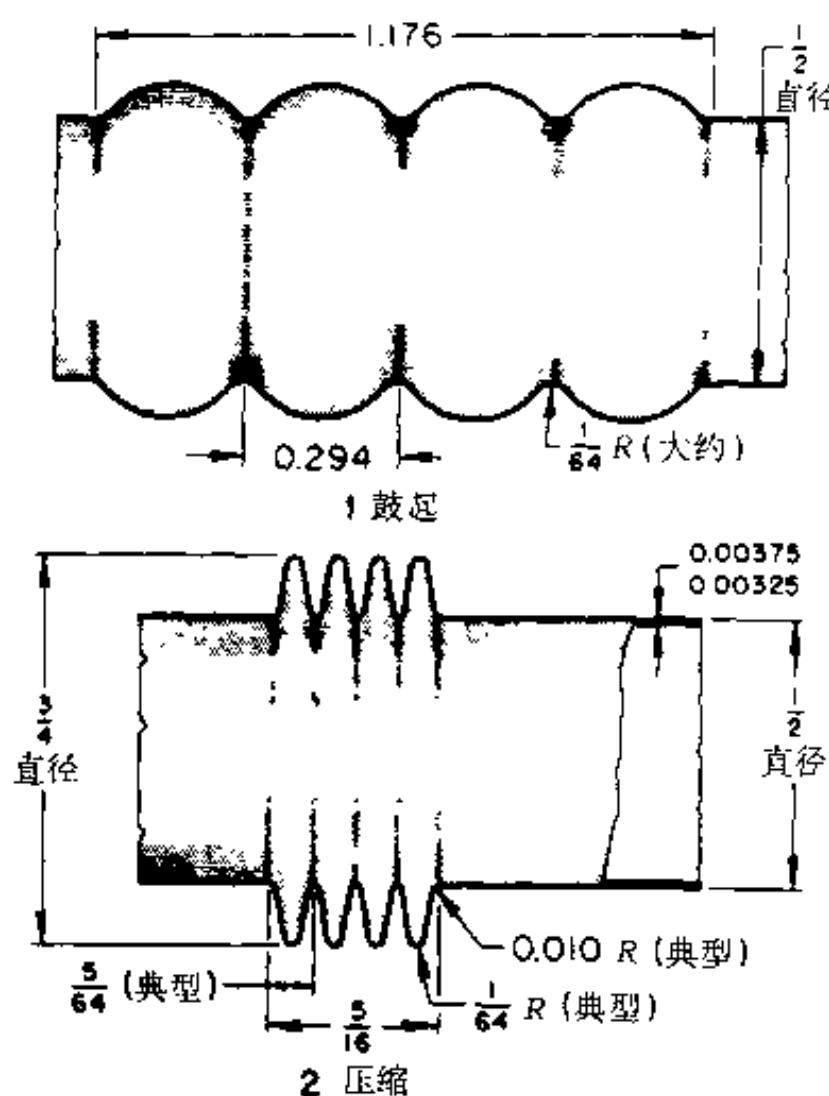
图 7.10 管子变形的波纹管的过程示意图 (引自 Metals Handbook^[2])
