6.5.5 三级封装的失效

7.2 案例 A：真空波纹管的开裂^①

7.4 案例 C：汽车飞轮挠性板的开裂^①

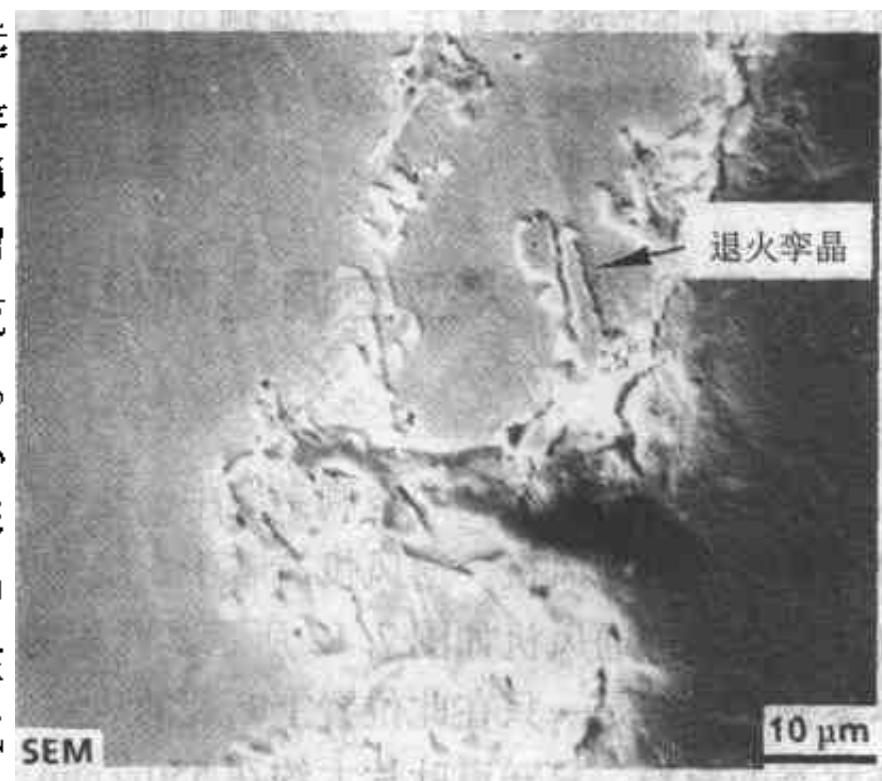
断裂表面上缺锌, 以及接近断裂表面处 (图 7.9a) 的锌^③贫化晶粒均表明, 腐蚀过程包括了失锌过程。这是选择性浸出或非合金化^[3~5]过程, 是 $w(Zn) > 15\%$ 的黄铜中一种普通的腐蚀机理^[3~5]。锌被溶解后, 留下一富铜的区域, 通常这会引起疏松^[6], 但在图 7.9 中看不到这一点。注意图 7.11 中贫锌晶粒中显示细小的、直的退火孪晶, 孪晶中无变形带, 表明这些晶粒是在失锌过程中形成的。Polushkin 和 Shuldener^[6]在黄铜热水管中发现这种细小的形成孪晶的晶粒, 该热水管在使用中已被腐蚀。

图 7.11 显微照片, 显示在富铜区因失锌而形成的退火孪晶

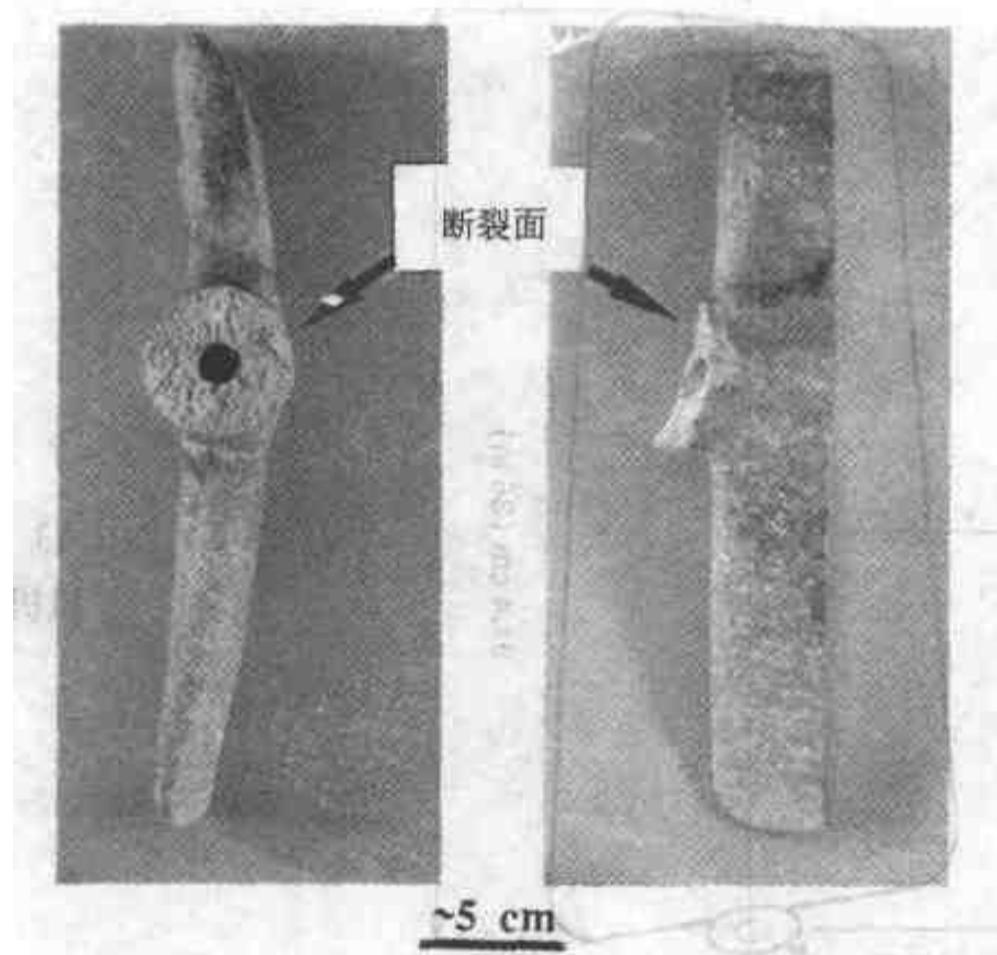
断口形貌和显微组织。图 7.14 显示了断裂区。注意没有明显的塑性变形迹象。断口表面如图 7.15 所示，循着辐射状纹路可回指到断裂起源（见第 4.2 节）。

图 7.14 断裂的通风机叶片的断裂区

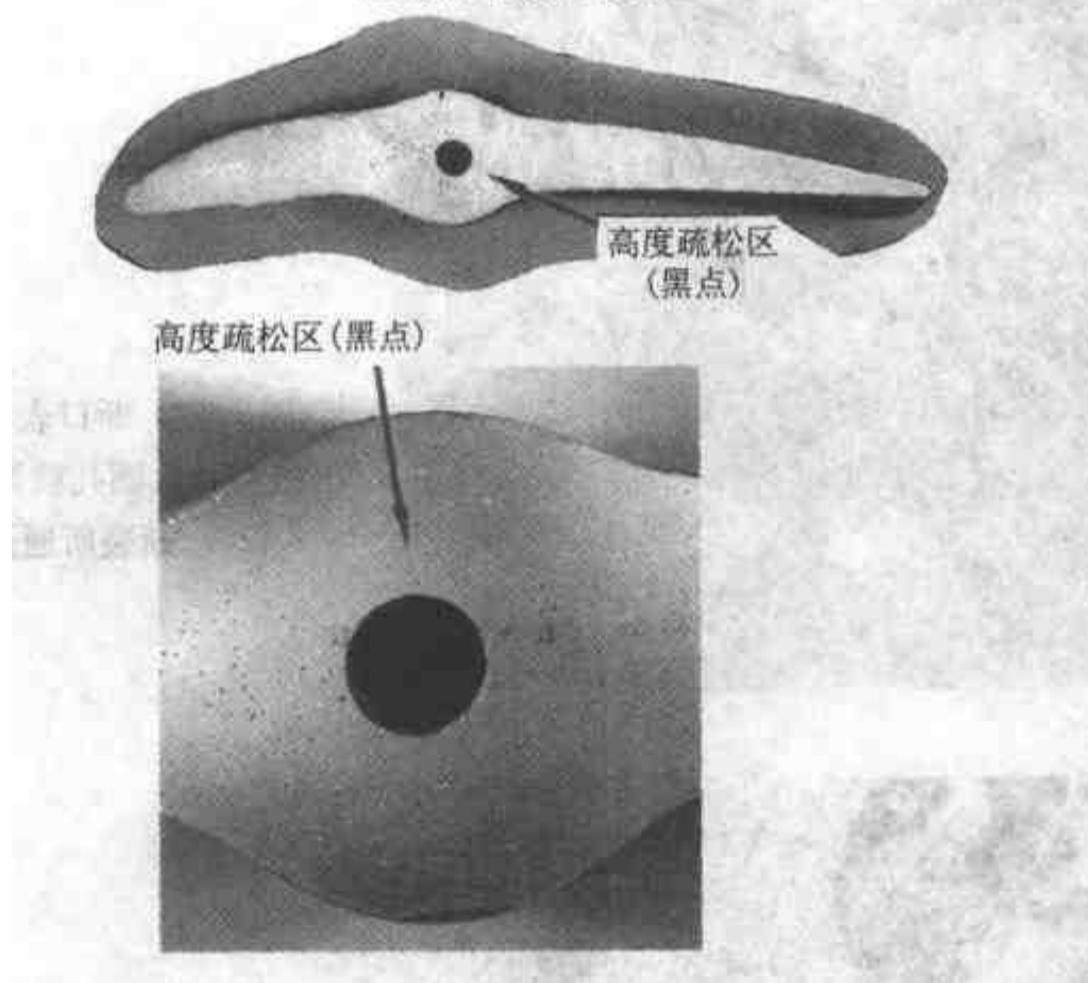
图 7.16 是紧靠断口表面下的一个抛光截面的低倍放大照片。注意疏松区，表明叶片是铸造的。环形区是由于气泡在金属冷却时被释放出来，在逸出液态金属之前被截留下来造成的。这些气孔显露在断口表面上（图 7.17）和显微组织中，即显露在图 7.18 中接近断口表面的一个截面上。注意有明显伸长的气泡群

图 7.16 靠近断裂表面的一个截面抛光后
显示出中心部位高度疏松区

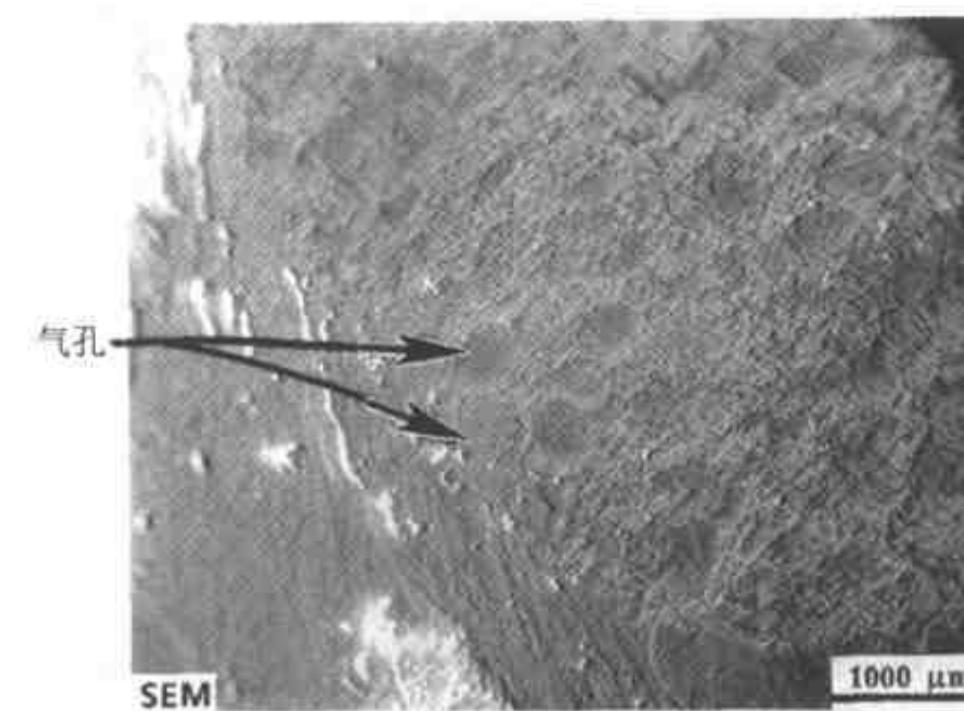
图 7.17 断口表面的扫描电镜显微照片。圆孔就是图 7.16 中发生断裂所通过的气孔

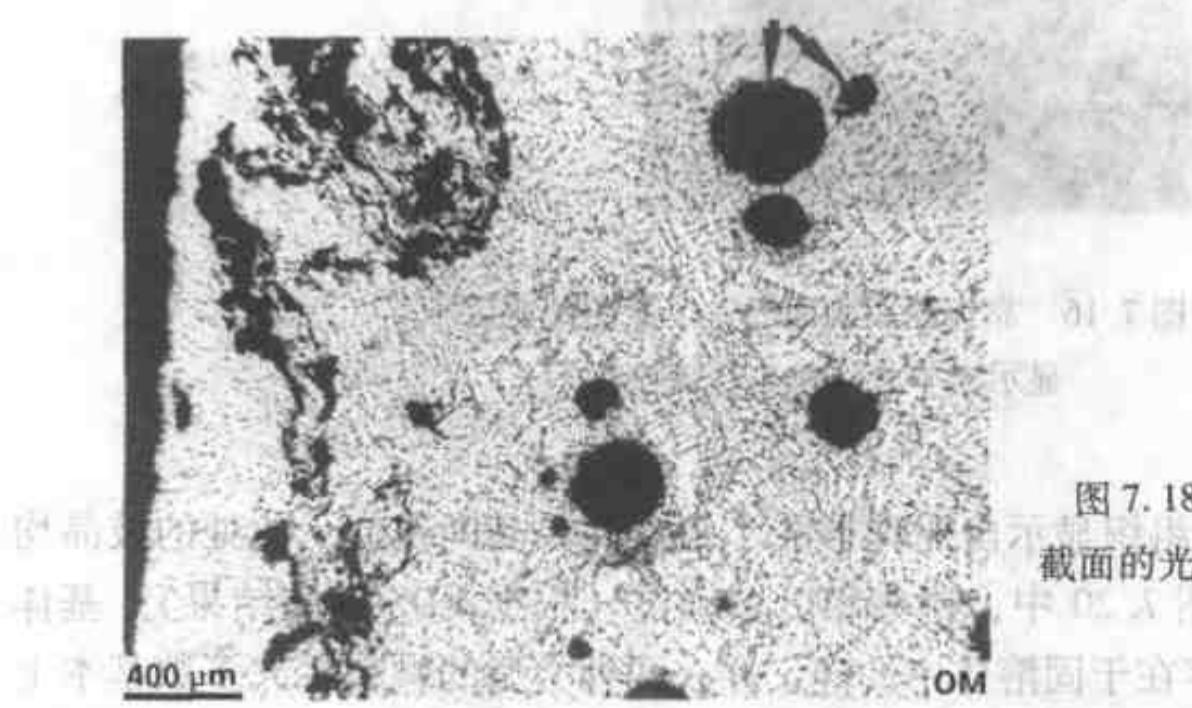
图 7.18 靠近断裂表面的一个截面的光学显微照片，显示出气孔

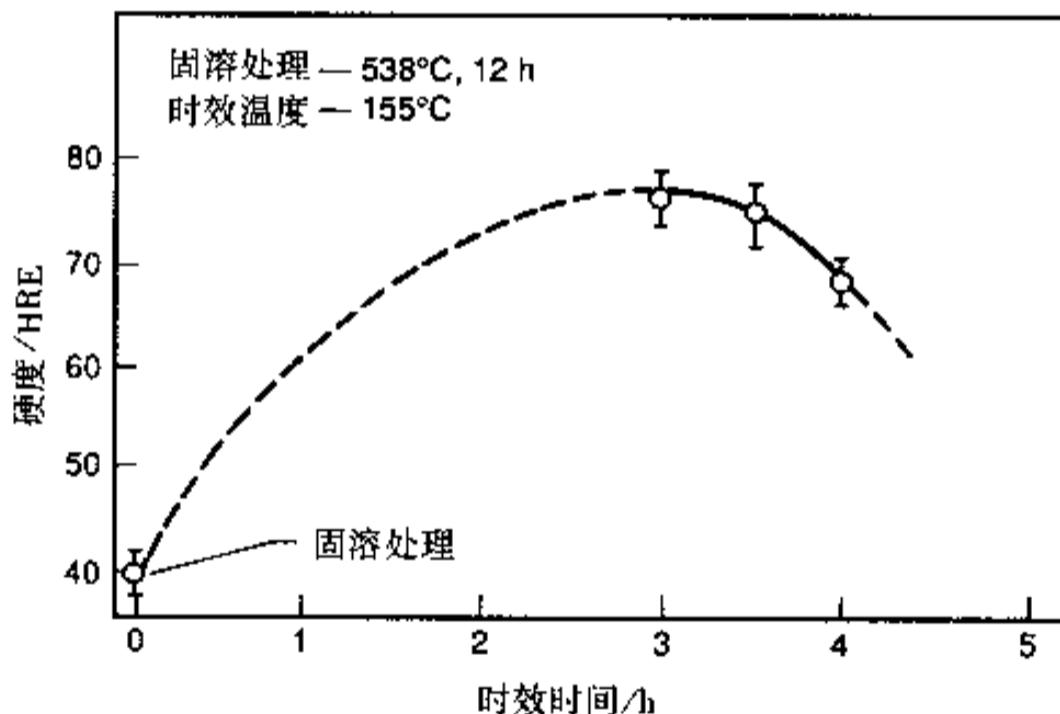
热处理状态	硬度 HRE
固溶处理 (ST): 538°C, 12h, 水冷	42, 32, 38, 42, 37
ST + T6 (155°C, 3h)	77, 77, 79, 74
ST + T6 (155°C, 3.5h)	73, 76, 78, 75
ST + T6 (155°C, 4h)	67, 66, 72
交货状态, 断裂的叶片	45 ~ 55

图 7.23 在 155°C (311°F) 时效对通风机叶片材料硬度的影响

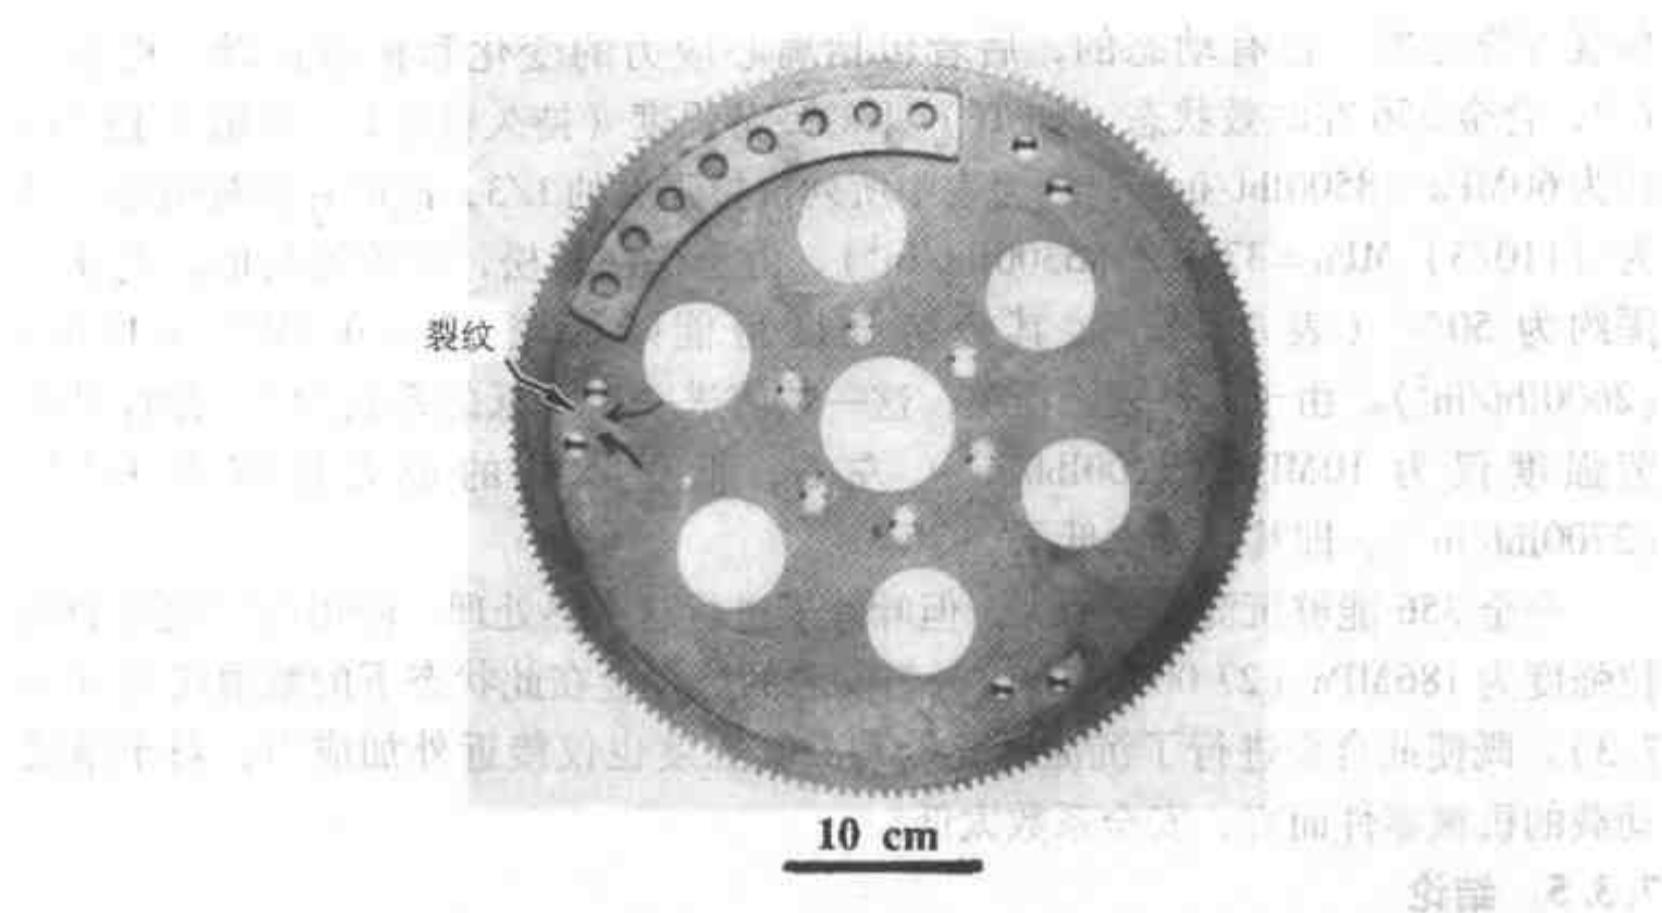
图 7.24 开裂的飞轮，裂纹见箭头所指

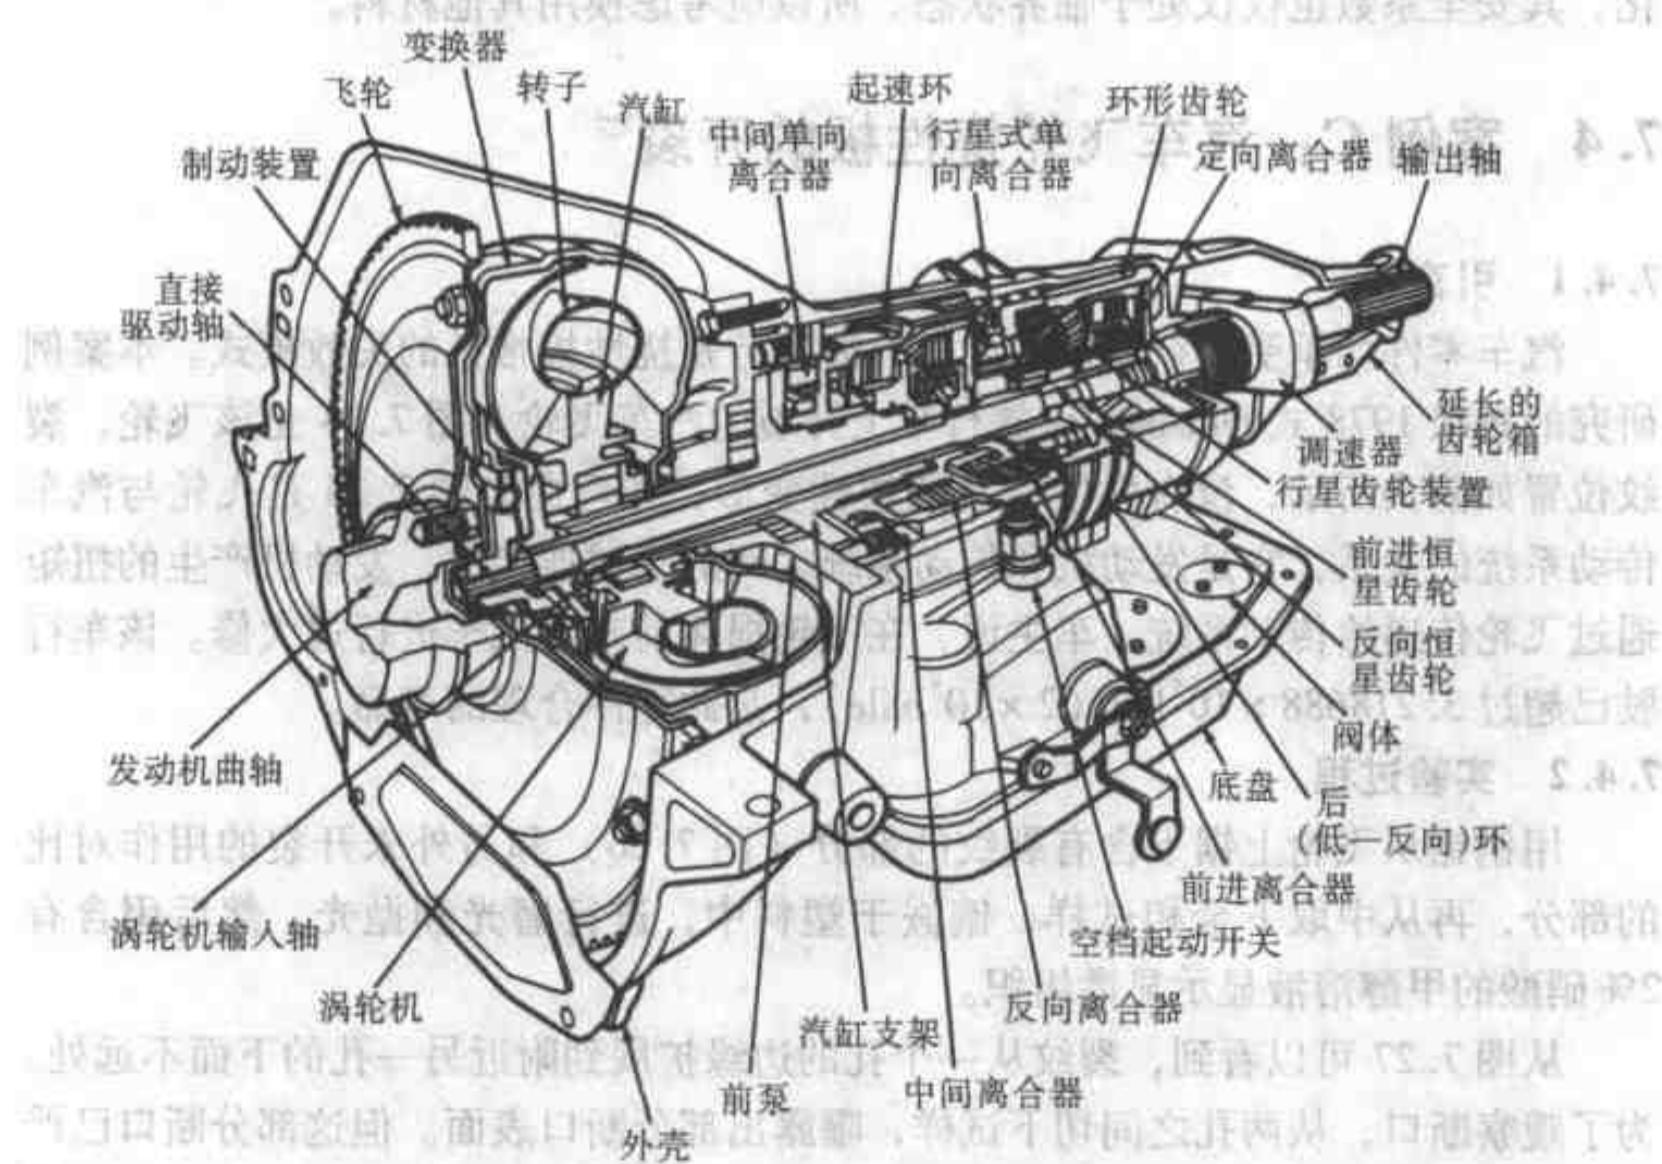
图 7.25 显示飞轮在汽车中的功能。注意将飞轮连接到扭
转换器上的螺栓 (引自 Motor Auto Repair^[16])

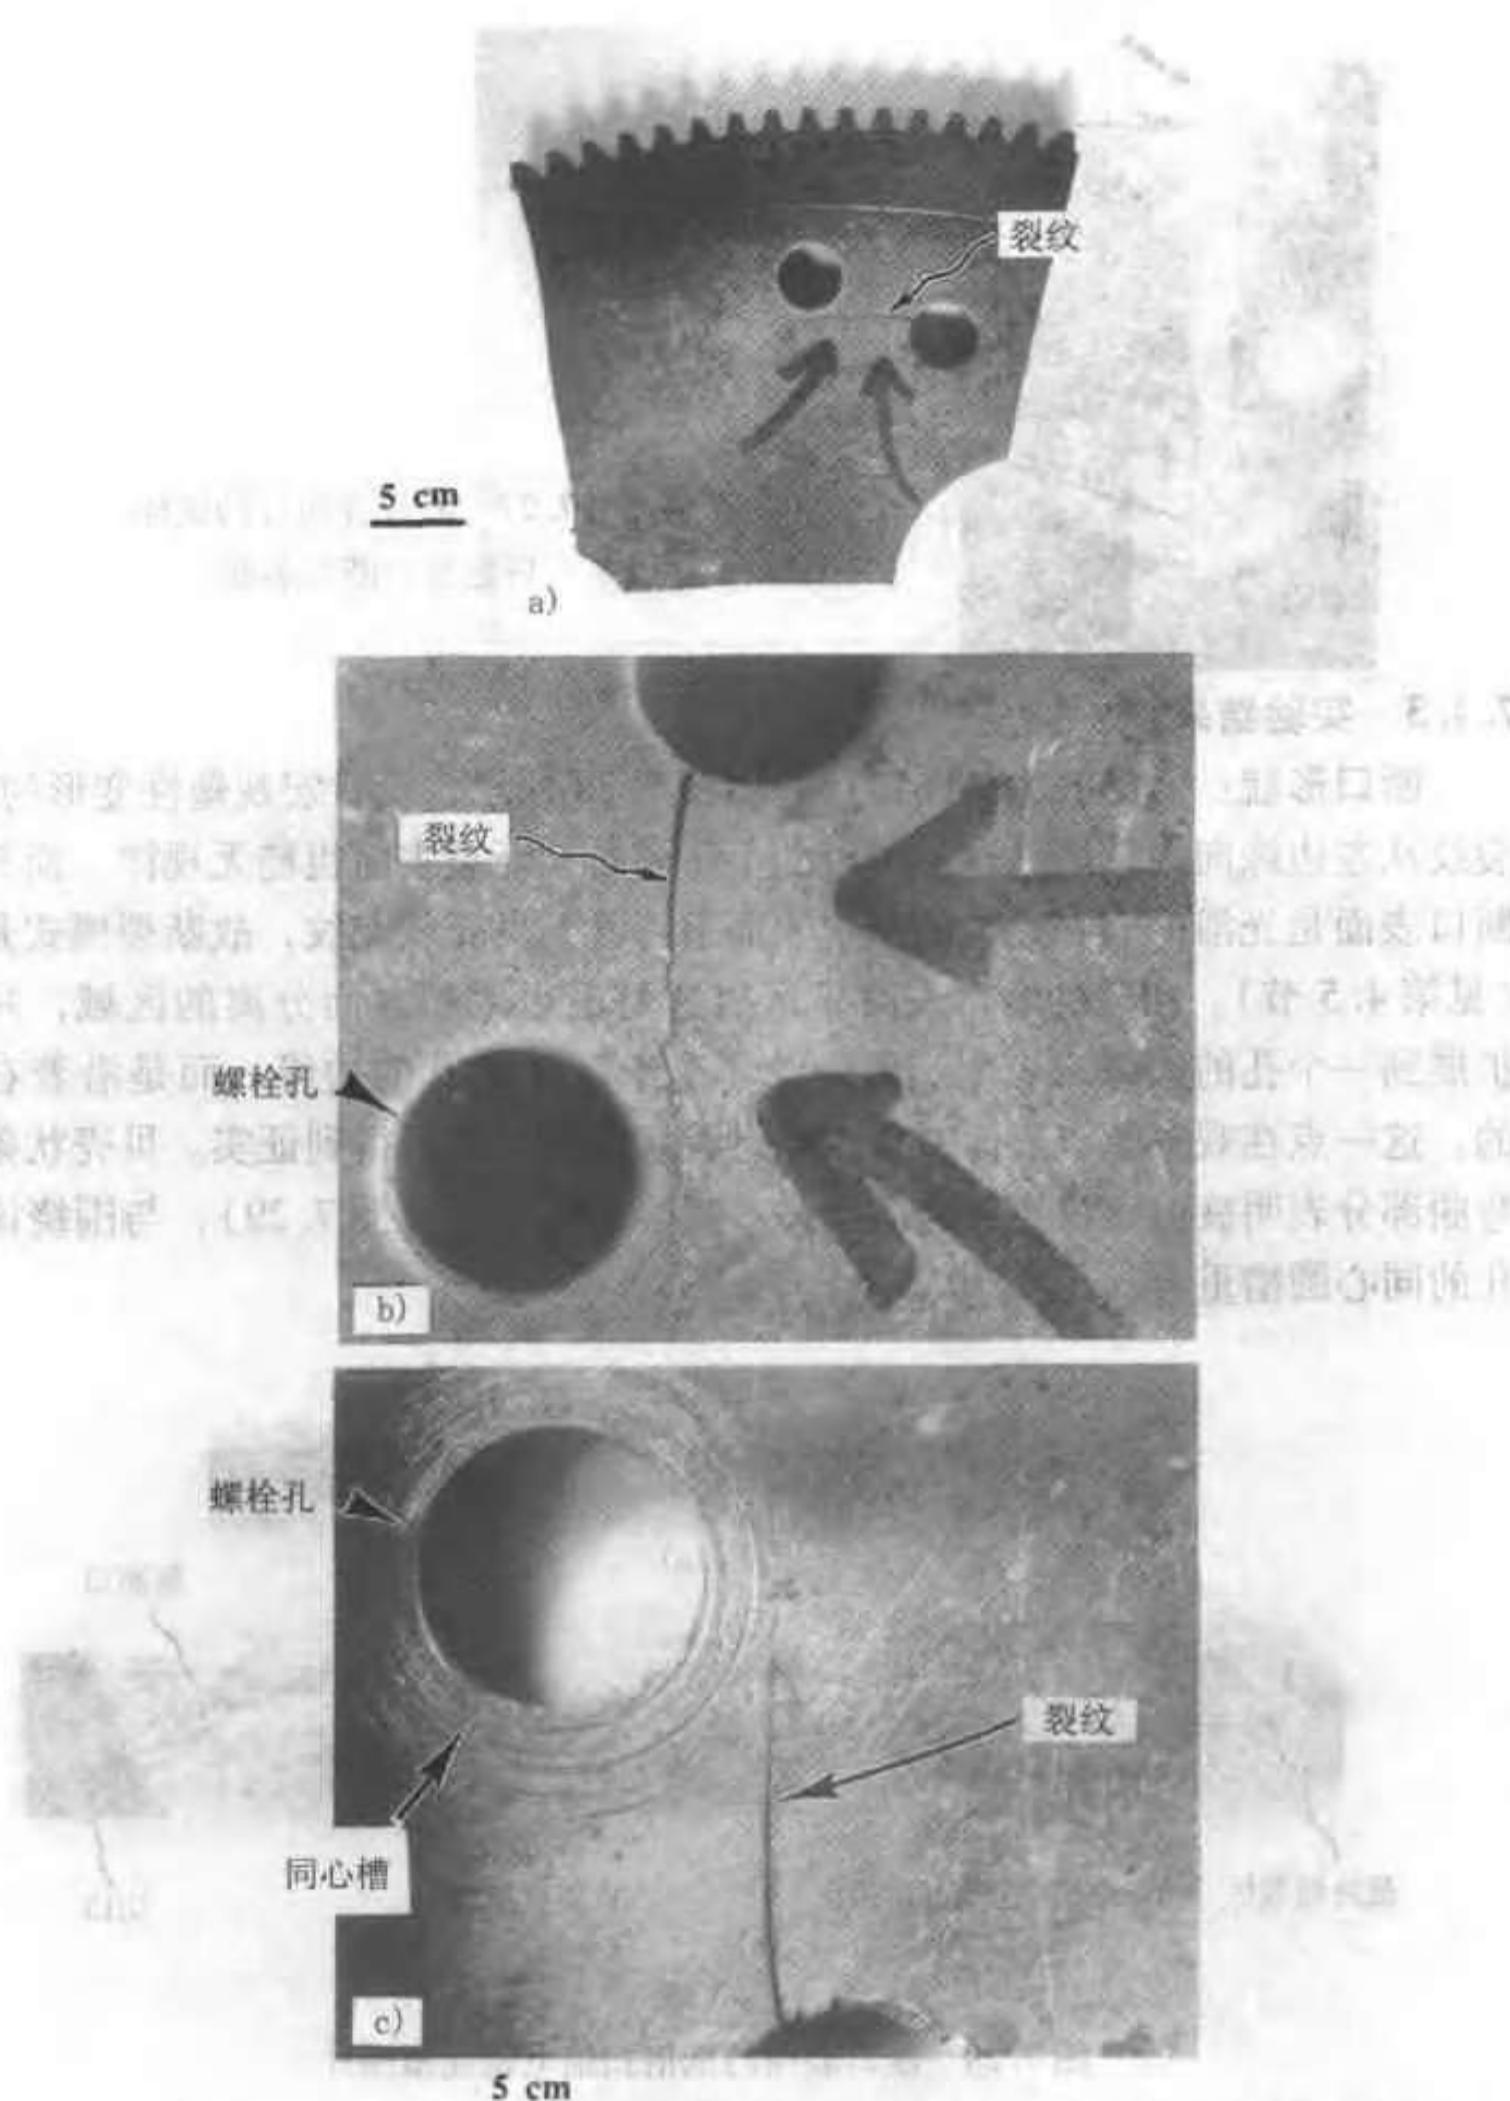
图 7.26 含有裂纹的试块

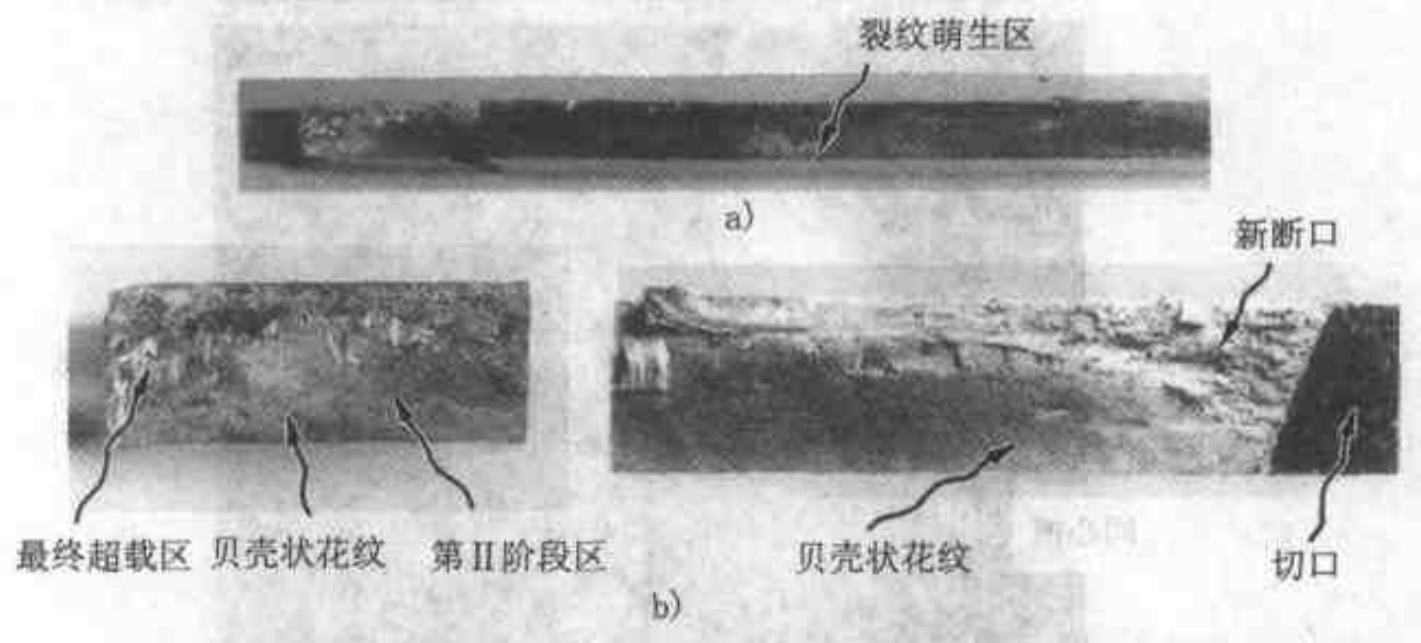
断口形貌。低倍放大的断口形貌如图 7.28 所示，没有宏观塑性变形的迹象。裂纹从左边缘向内扩展，通过厚度的 $1/4$ 左右，断裂表面粗糙无规律，而其余的断口表面是光滑的。在光滑的断口表面上可看到贝壳状花纹，故断裂模式是疲劳（见第 4.5 节）。粗糙的断口表面显示出这是最后因超载而分离的区域，并向前扩展到一个孔的边缘，表明疲劳裂纹不是起源于此孔的边缘，而是沿着右边缘的。这一点在观察断口表面时，也就是在切开试样之后得到证实。贝壳状条纹的弯曲部分表明疲劳裂纹直接起源于另一螺栓孔的下面（图 7.29），与围绕该螺栓孔的同心圆槽重合（图 7.30）。

图 7.28 断口表面的低倍扫描电镜显微照片

疲劳条纹间距得到（第 3.9 节）。从图 7.28 得到的从疲劳源到裂纹端部的距离约为 0.5cm，从图 7.31 得到的疲劳条纹间距约为 $0.5\mu\text{m}$ ，所以疲劳裂纹扩展的循环次数大致为 10^5 ，即平均每行走 1609.344m (1 mile) 飞轮所承受的载荷已大到足以使裂纹前进 1 次。在疲劳设计中，通常要求的疲劳寿命为 10^6 次循环或更高。

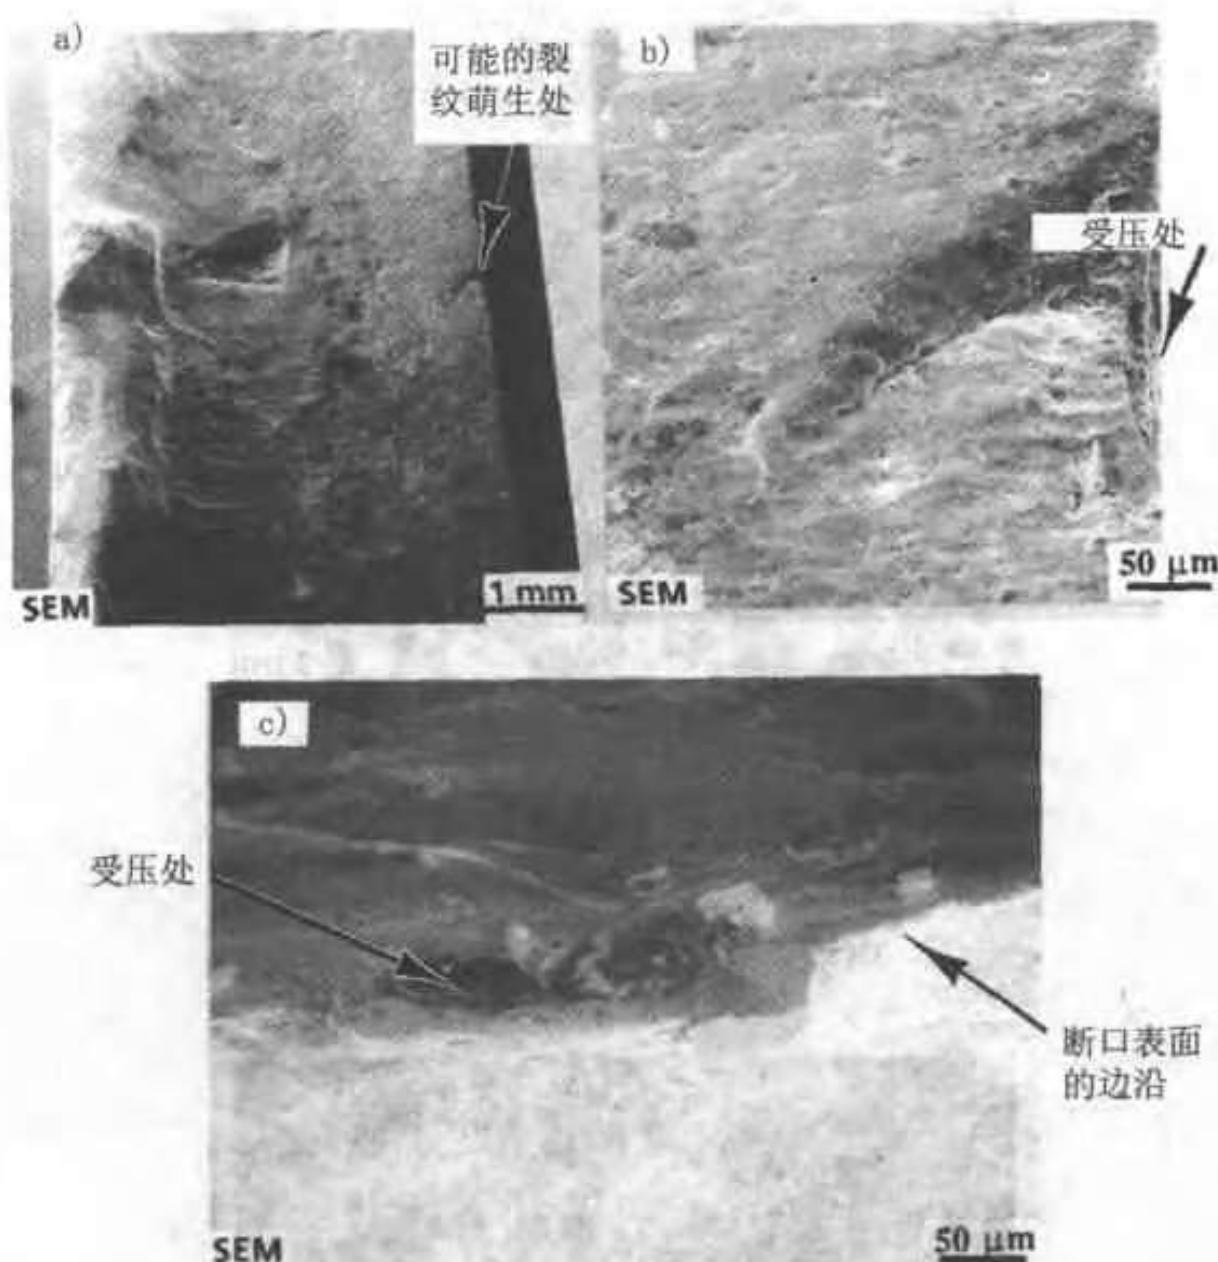
图 7.29 在裂纹起源处的断口表面的扫描电镜显微照片

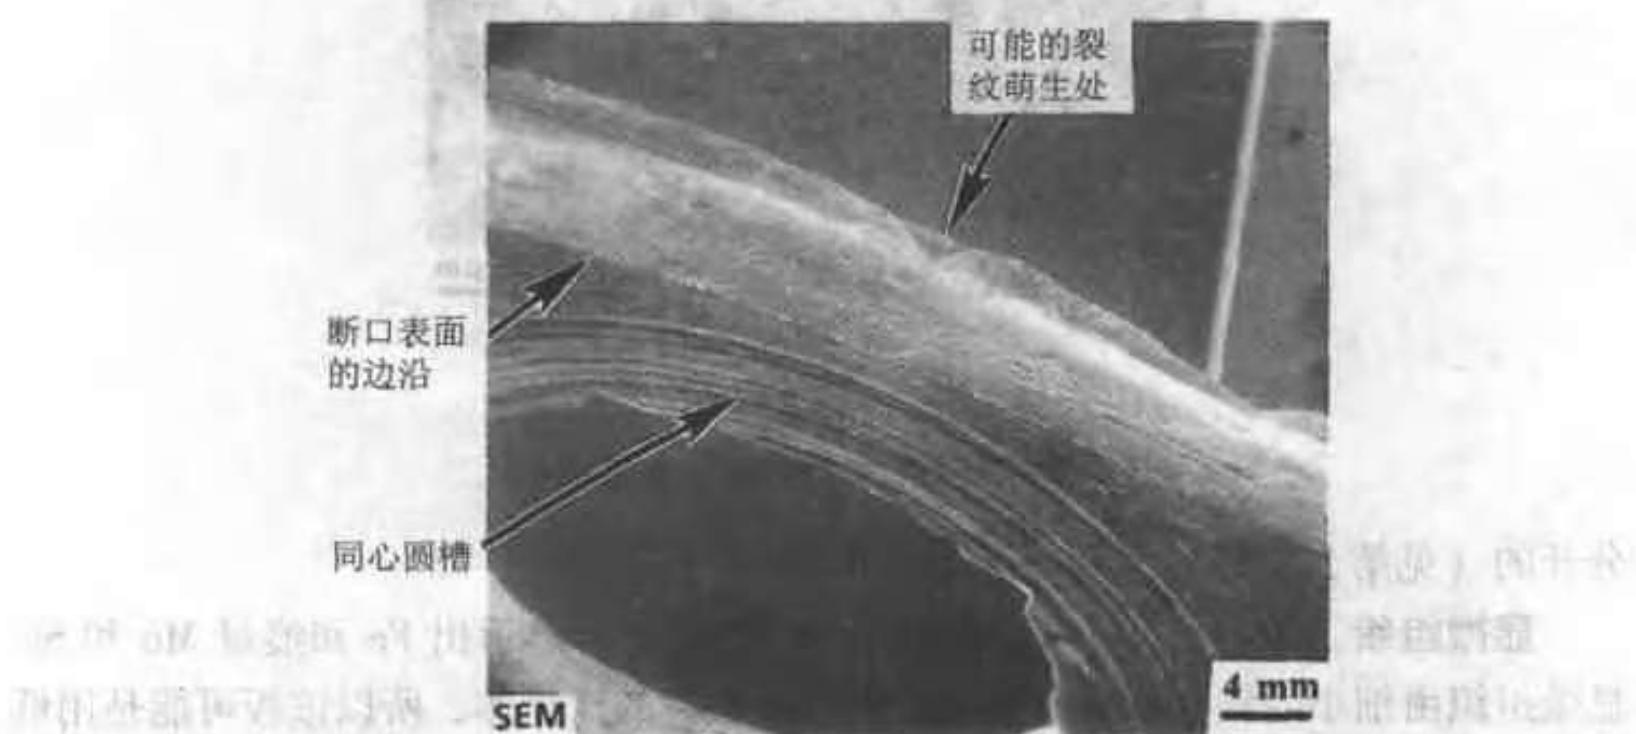
图 7.30 扫描电镜显微照片显示接近裂纹源处螺栓对表面的损伤

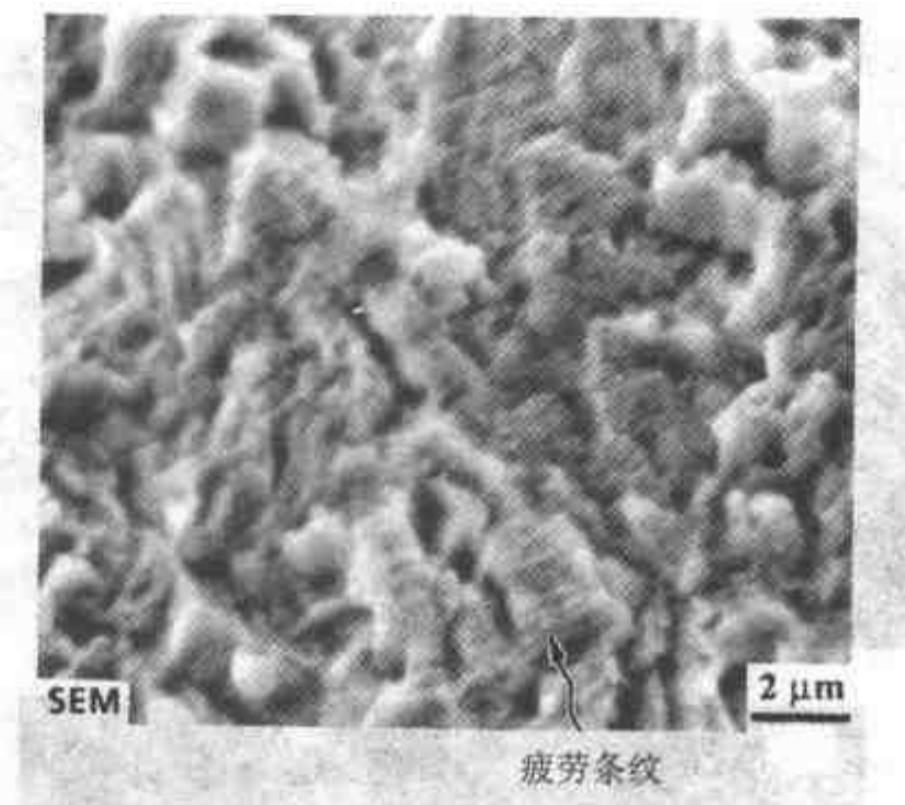
在接近末端处偏离开其中之一的螺栓孔的断口表面已严重研磨（但仍能看到有贝壳状花纹）（图 7.28b），而另一端则很少研磨损伤，并发现有疲劳条纹（图 7.31）。（如第 3.9 节指出的那样，疲劳条纹在显微组织复杂的钢中不常出现。本案例中的显微组织主要是晶粒尺寸均匀的单相铁素体。）试块切开后产生的断口表面如图 7.32 所示，具有韧窝状的形貌，表明这个区域是因空洞聚集而

图 7.31 疲劳断口表面的扫描电镜显微照片，显示疲劳条纹

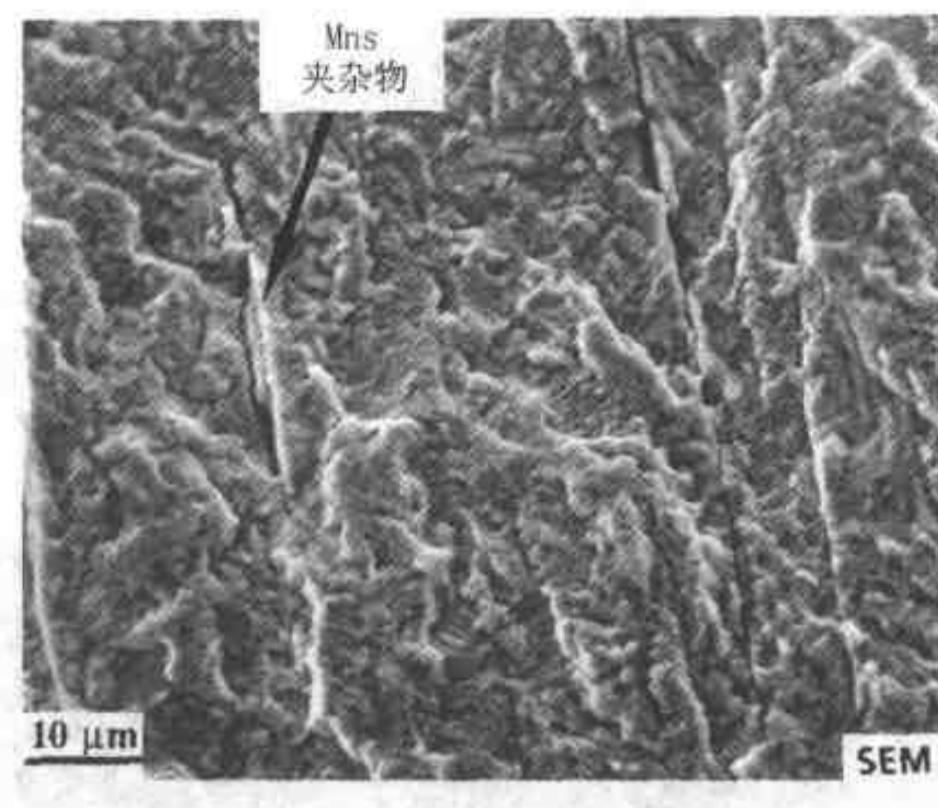
图 7.35 疲劳断裂区的扫描电镜显微照片，显示拉长的夹杂，用 EDS 证明是 MnS

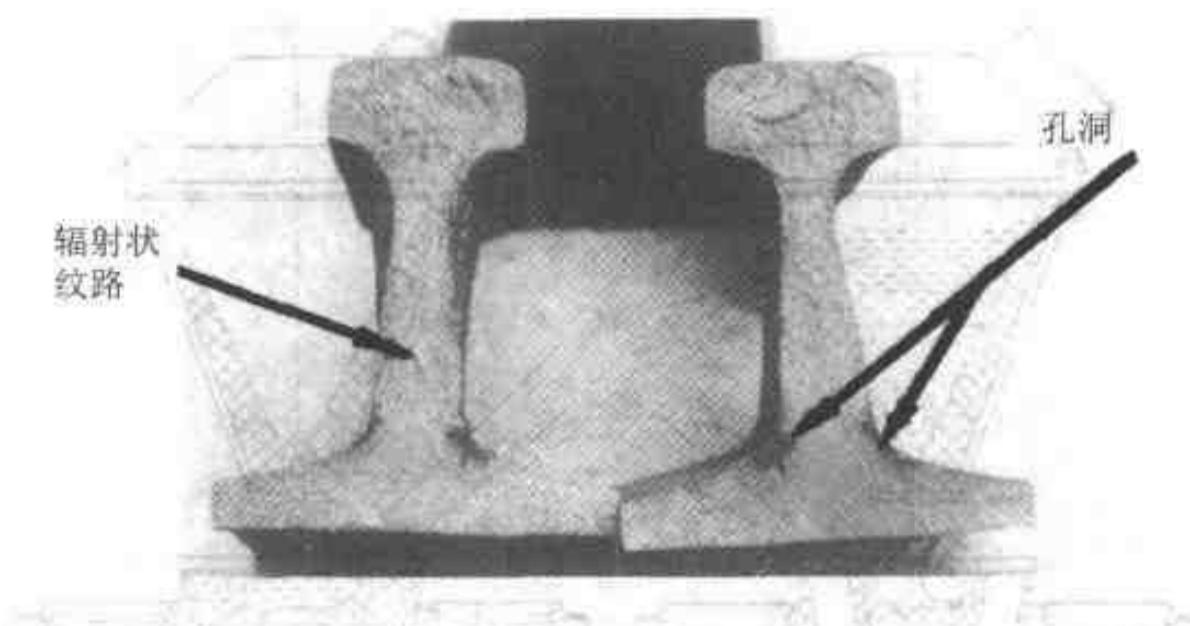
如 6 个月) 即断裂的问题, 图 7.38 是一典型的断裂接头。

图 7.38 一对断裂的铁轨。注意指向断裂源的辐射状纹路

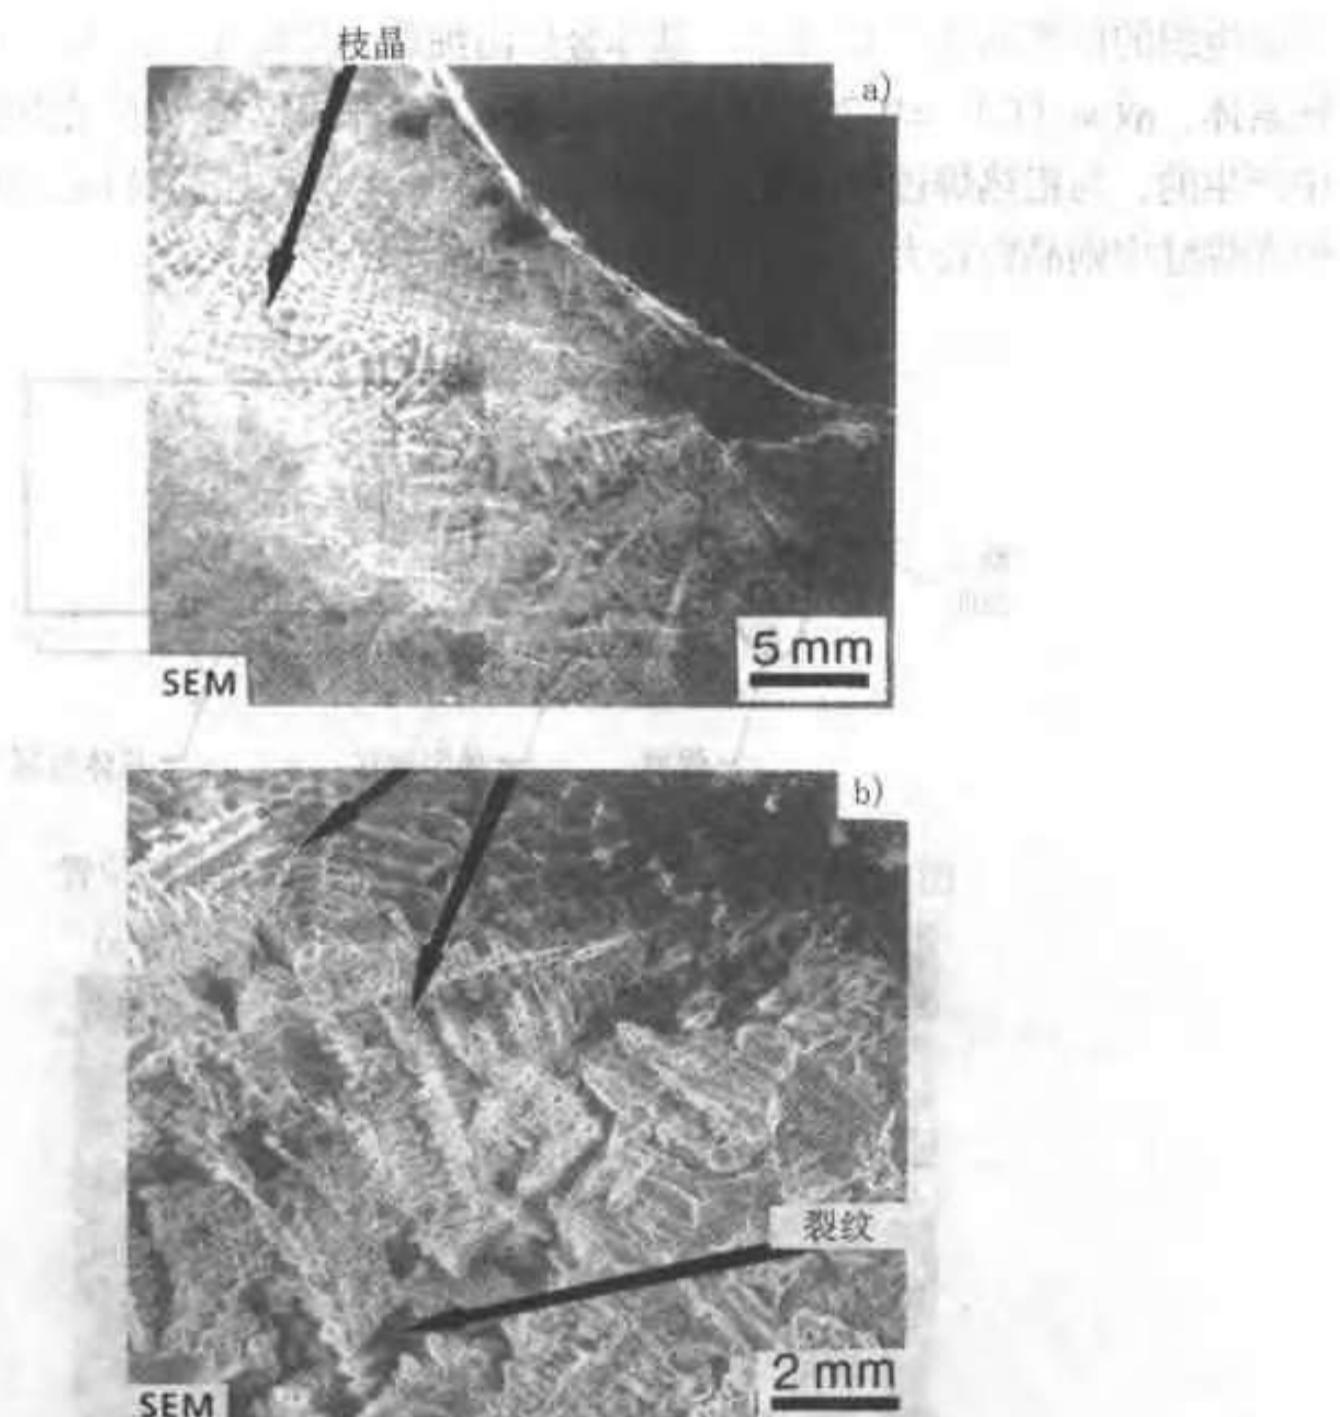
图 7.40 轨腰底部一较大孔洞的扫描
电镜显微照片, 显示枝晶

造成铁轨失效的裂纹萌生于轨腰底部的较大孔洞处。这些孔洞是由钢液补缩

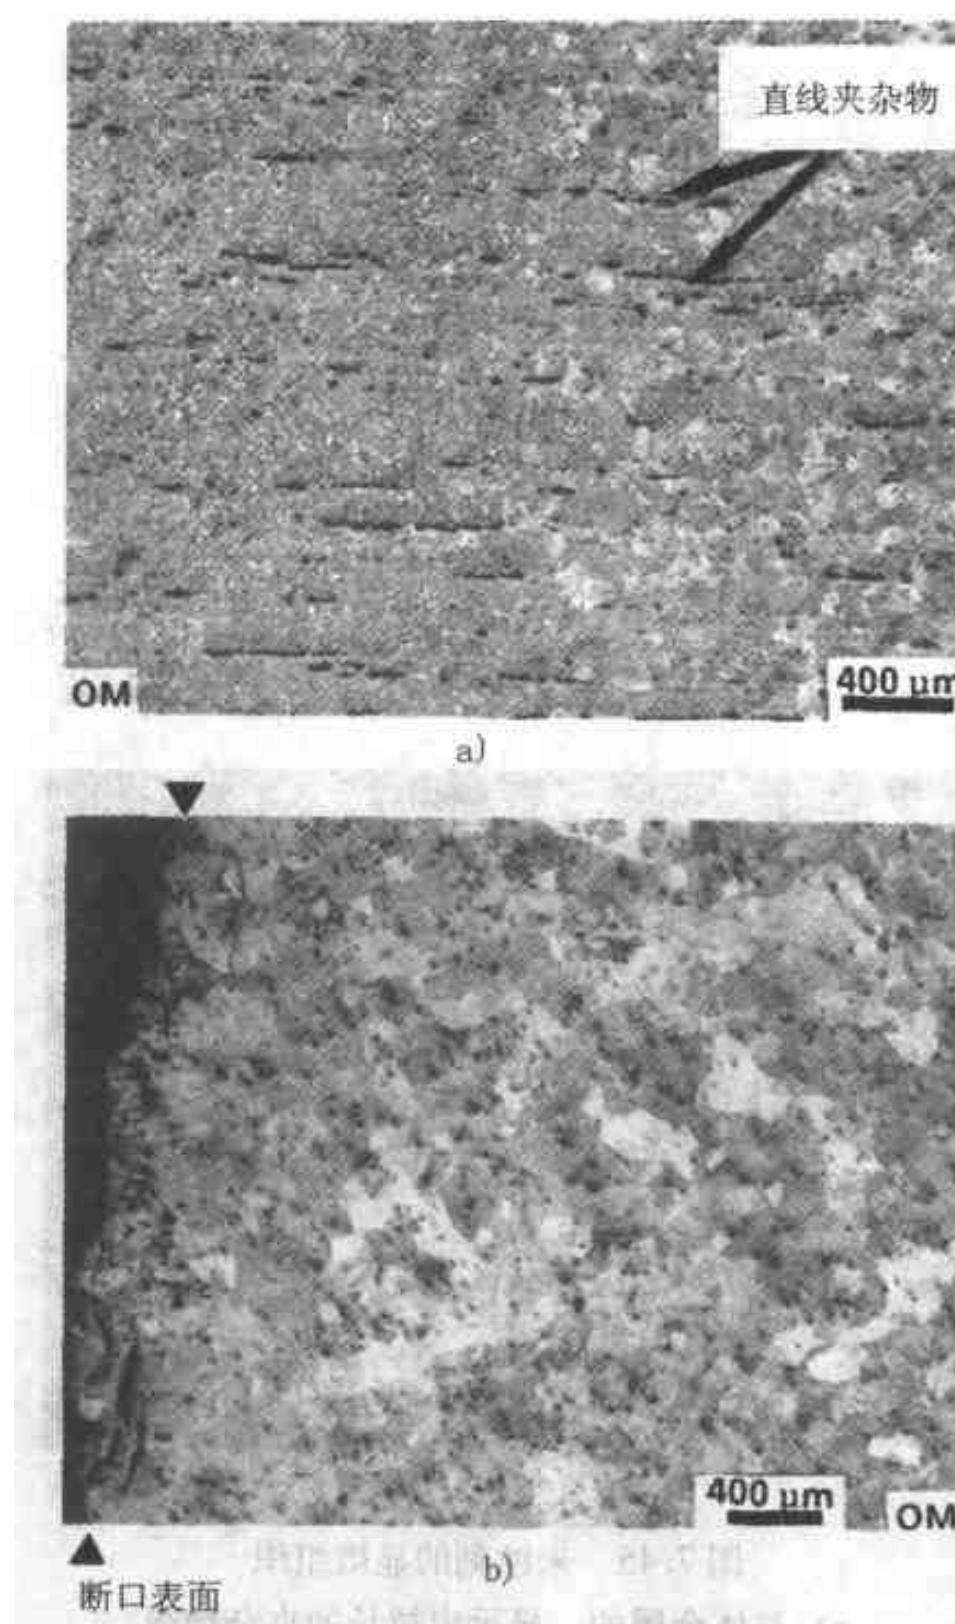
图 7.44 光学显微照片
 a) 热影响区的 b) 焊缝金属的。组织细化程度
 不同是由于原生奥氏体晶粒尺寸不同，焊缝金属
 区的晶粒尺寸较大

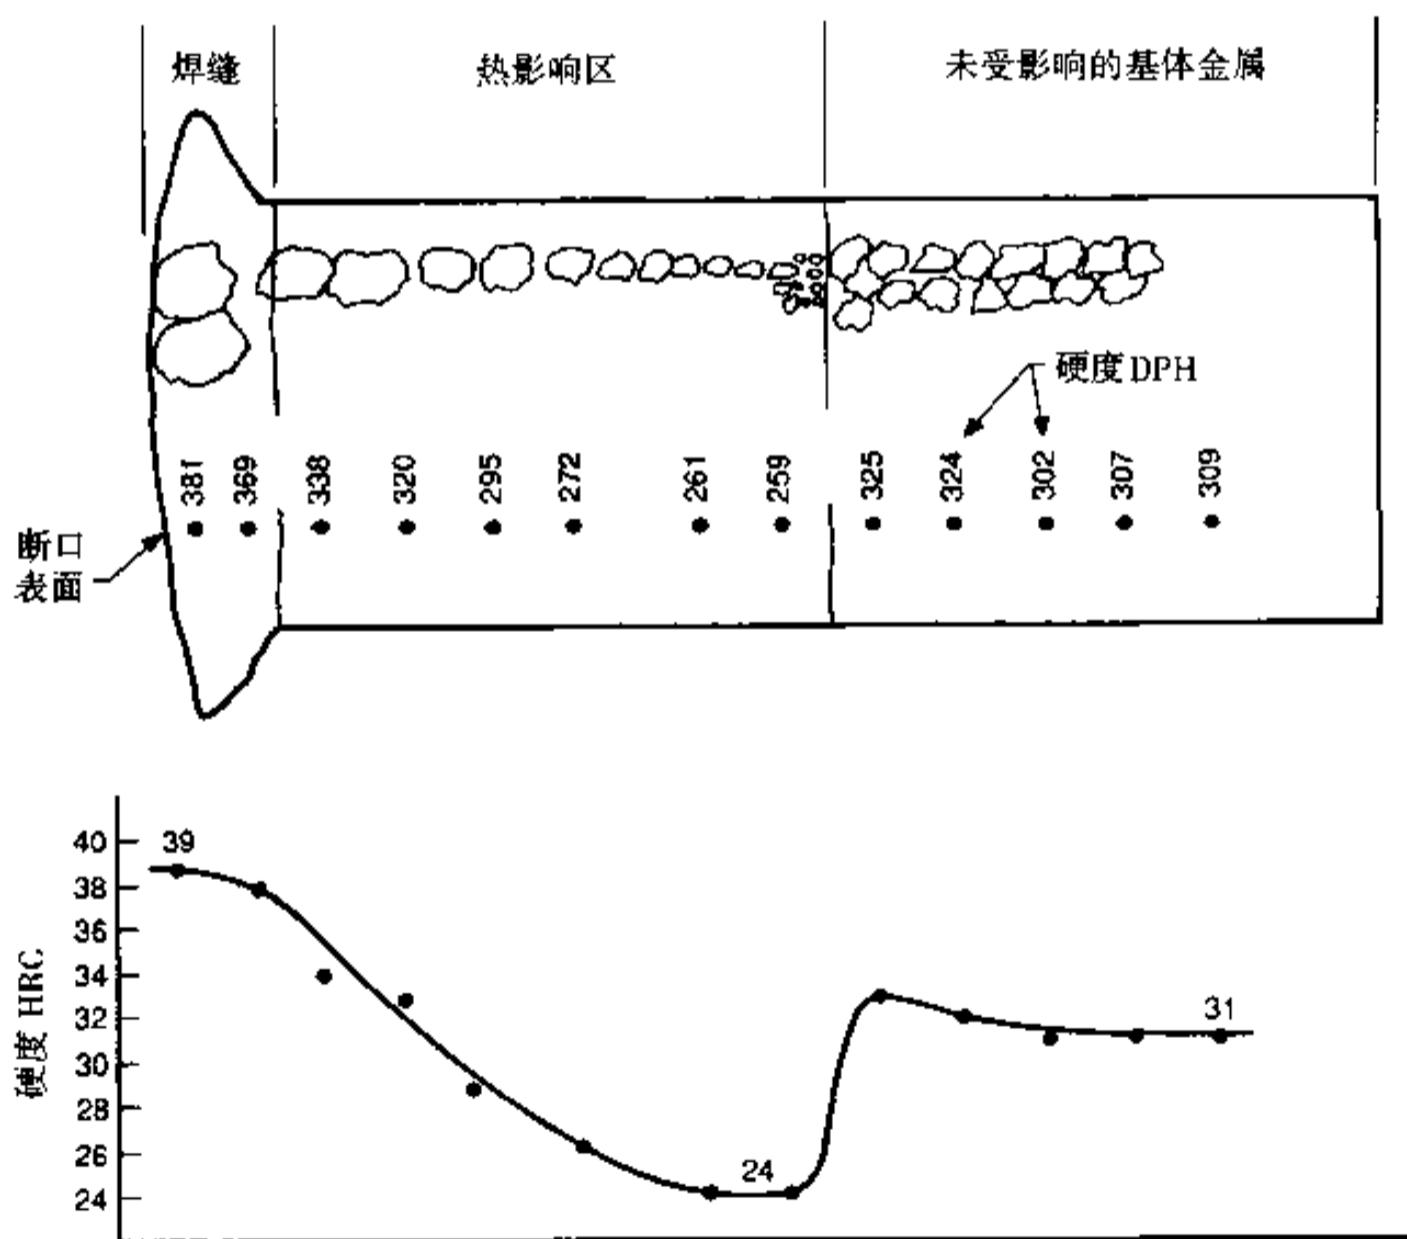
图 7.47 沿焊缝试样的硬度分布。显微硬度的测量位置是近似的
