6.5.5 三级封装的失效

7.2 案例 A：真空波纹管的开裂^①

7.4 案例 C：汽车飞轮挠性板的开裂^①

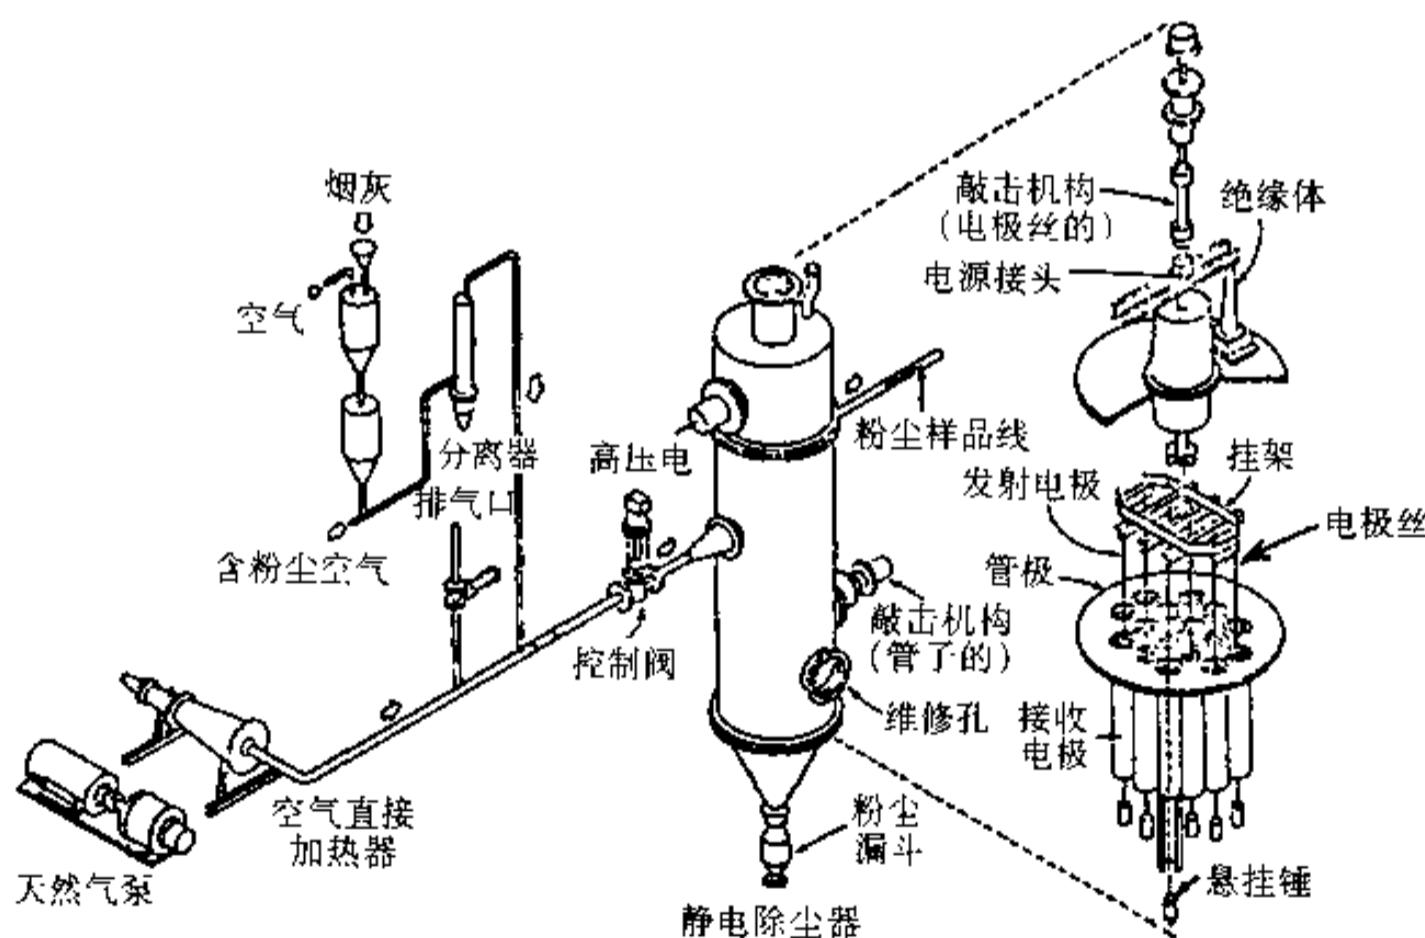
造纸厂废气中含有细小的粉尘，有时用静电除尘器去除。在这种除尘器中，将细丝充以数千伏的静电，使气流中的粉尘被吸附到丝及其周围的粉尘收集板上。周期性地振动丝和收集板，将粉尘抖落到下面的接收槽内（图 7.48）。在一台此种静电除尘器中有几根这种充电丝在意外短的时间里断裂。丝制成螺旋圈，安装时被下端的重锤拉直（图 7.49）。已知这种丝为瑞典制造，相当于 316L 不锈钢，并注有“硬化 3/4”的标记。

图 7.48 静电吸尘器系统简图，说明丝的位置

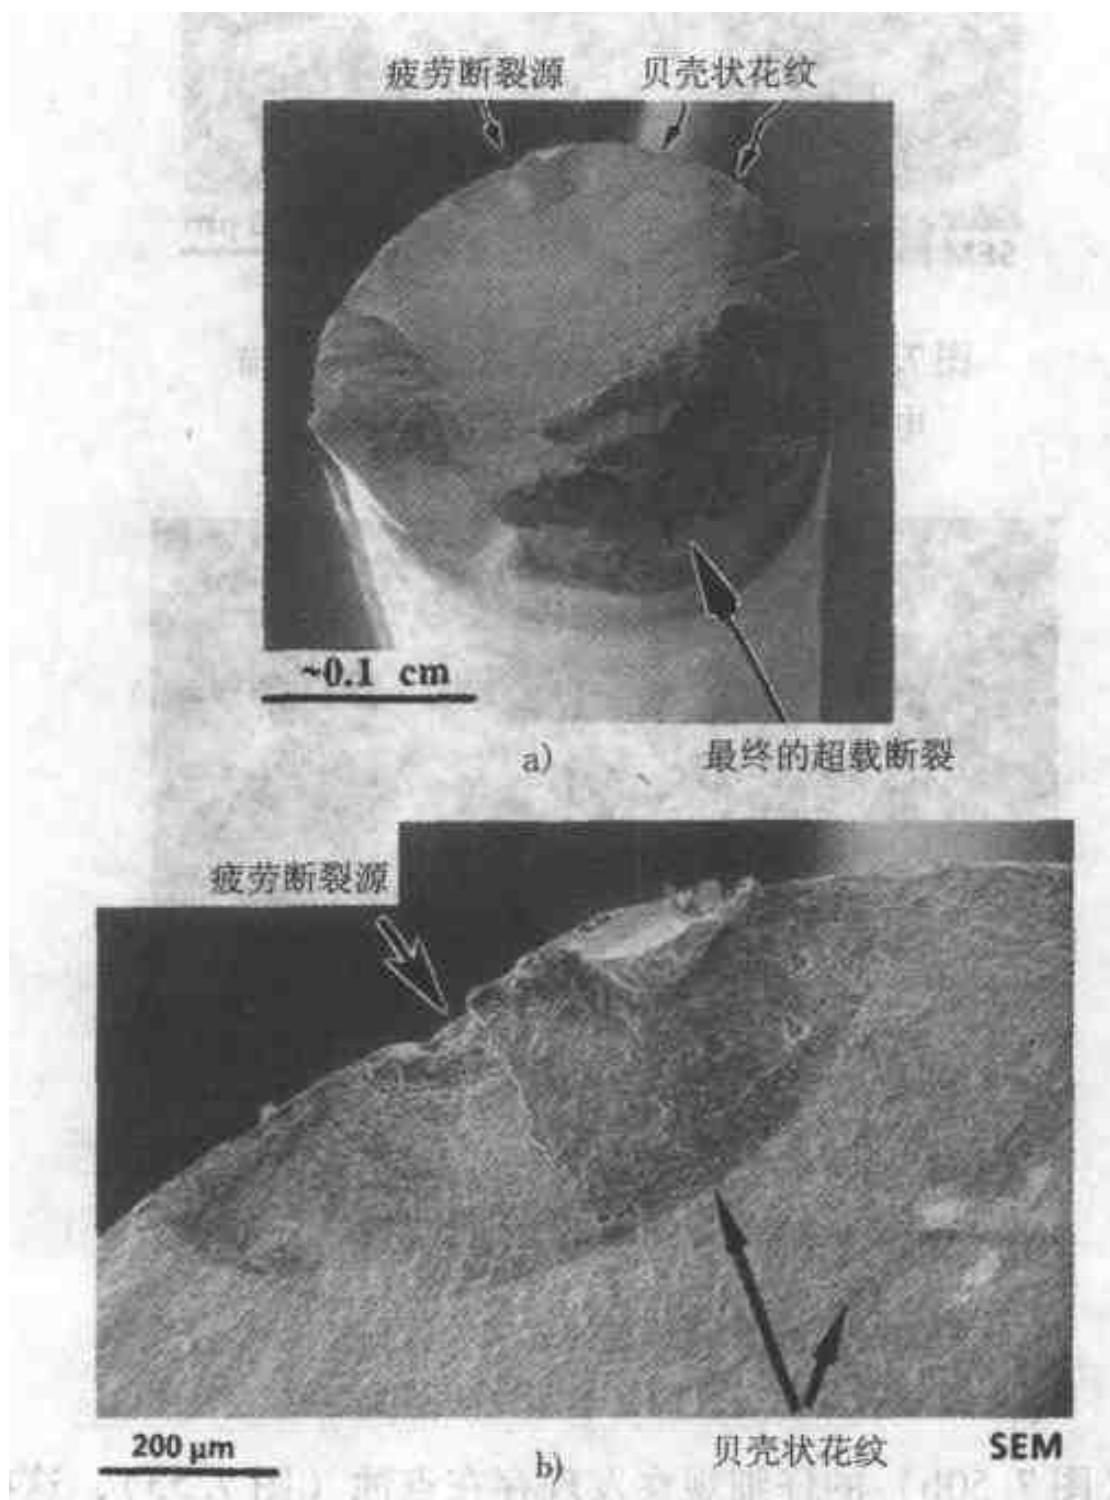
图 7.50 一电极丝断口表面的扫描电镜
显微照片，显示疲劳引起的断裂

对断裂源（图 7.50b）的仔细观察发现存在点蚀（图 7.53），这些点蚀不仅能在一些丝的断裂源处看到，而且在丝的表面上也存在（图 7.54）。这些点蚀的外貌与发生在不锈钢表面上的点蚀相似。^[21]

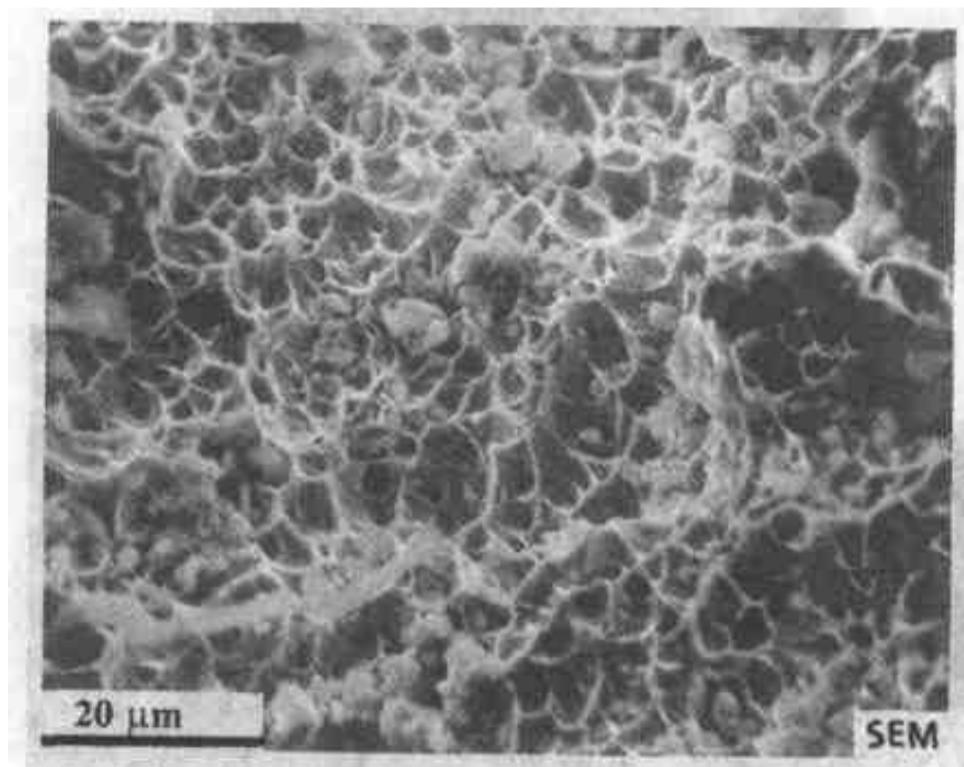
图 7.52 超载断裂区的高倍放大扫描电镜显微照片。表面显示凹坑和腐蚀碎屑

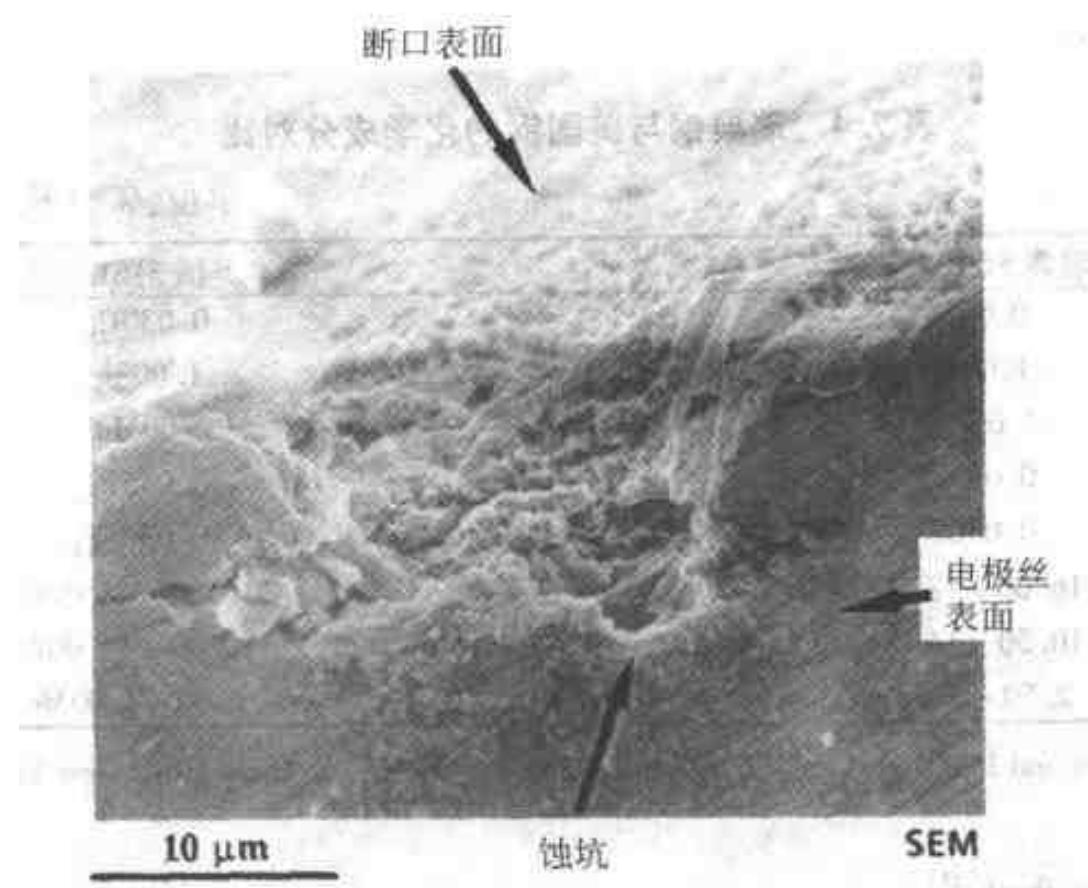
图 7.53 疲劳裂纹源处蚀坑的扫描电镜显微照片

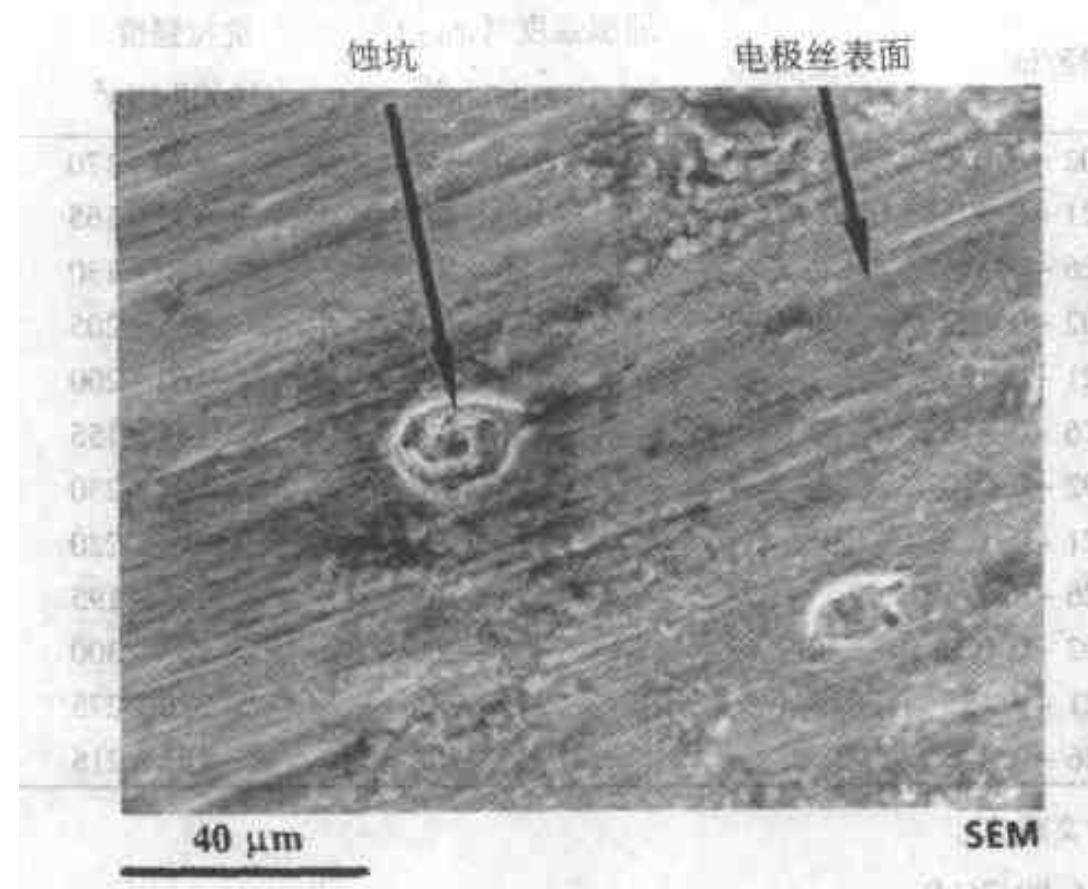
图 7.54 电极丝表面的扫描电镜显微照片,显示蚀坑

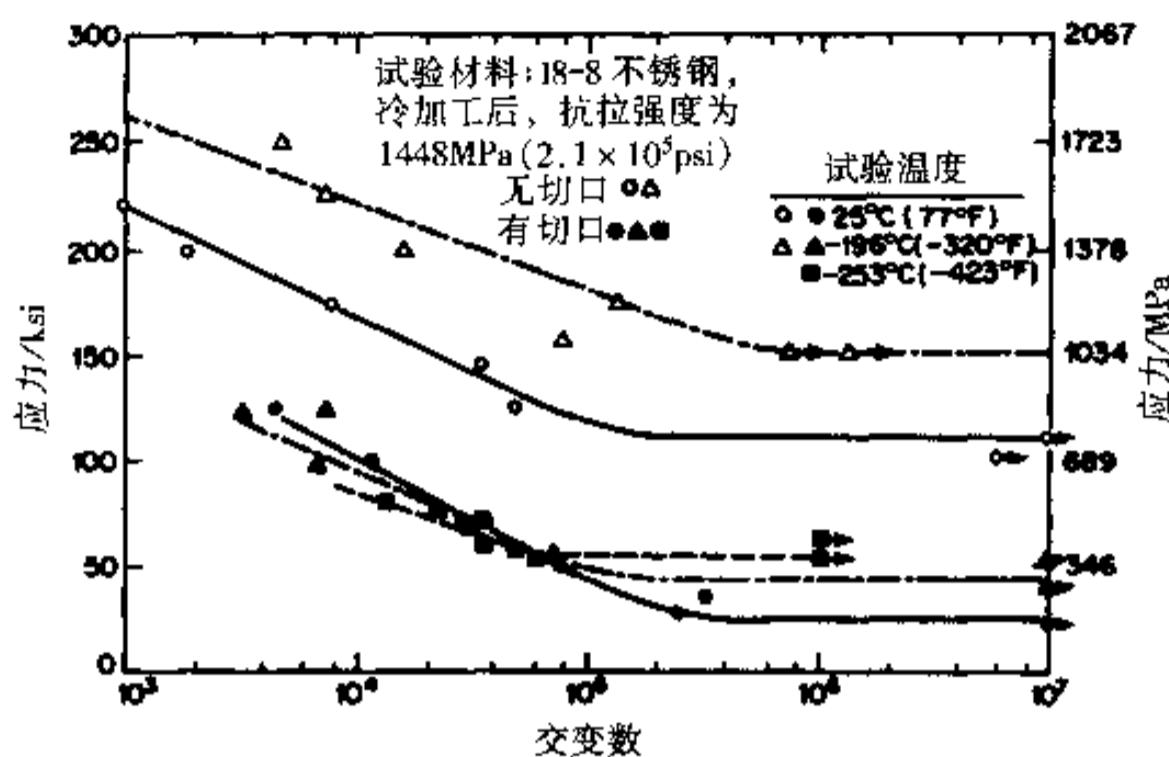
标出所用丝处于冷加工状态的目的尚不清楚。这些电极丝处于静载荷以及由振动产生的附加载荷的作用之下, 故需要一定的疲劳断裂抗力。一般情况下, 抗拉强度高则疲劳强度也高, 故使用冷加工不锈钢丝是合理的。但表面光滑的和有切口的冷加工 304 不锈钢试样的数据 (图 7.55)^[24] 表明, 在冷加工状态下材料具有很高的切口敏感性。据报道, 301 不锈钢有相似的实验结果 (见 Metal Handbook^[25], 765 页)。在图 7.56^[26] 中退火 302 不锈钢的疲劳曲线显示, 在退火状态下对切口不甚敏感。此外, Metal Handbook^[25] 的数据表明, 应力集中系数 K_t 为 3

图 7.55 冷拉 304 奥氏体不锈钢的疲劳曲线，显示冷加工状态下的切口敏感性（引自 Spretnak et al^[24]）

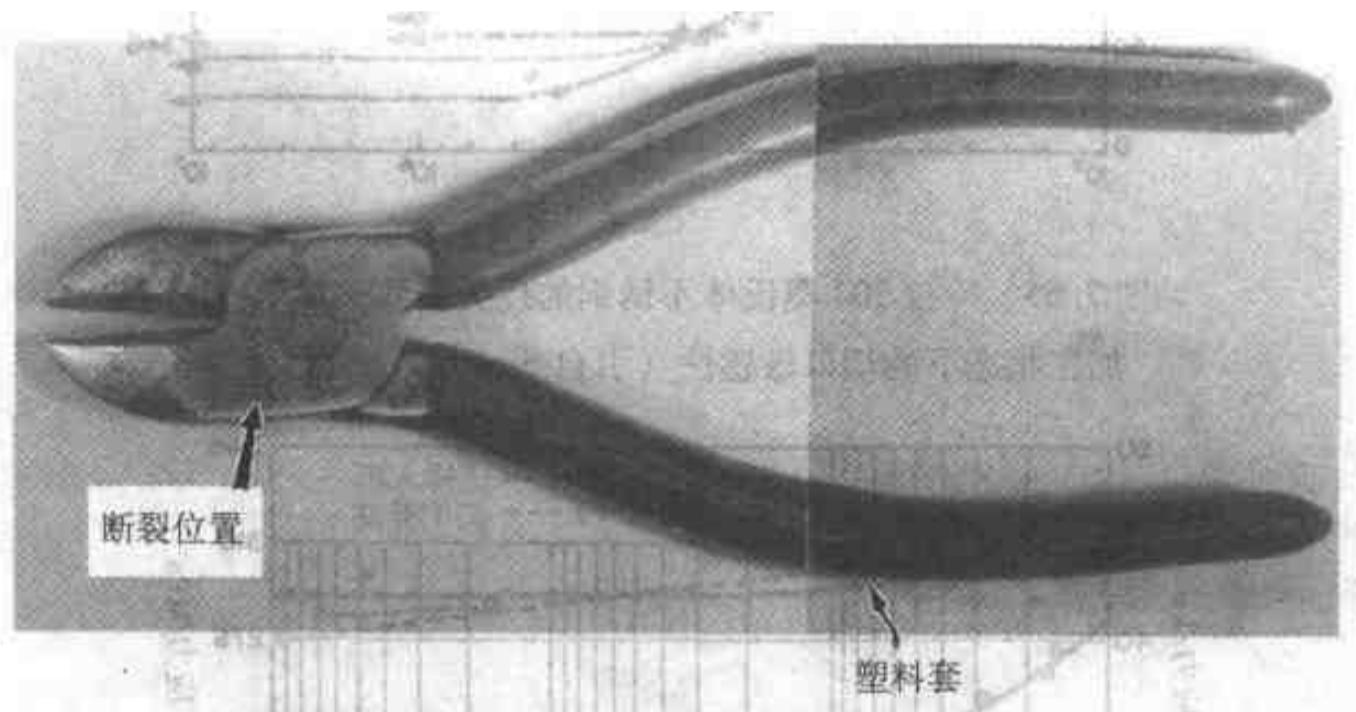
斜头剪线钳用于各种操作，主要是用于电气线路方面。收到了一把损坏的剪线钳，损坏位置在钳柄与钳口的过渡处。图 7.57 是已损坏的剪线钳全貌（指出了损坏位置）。在已损坏的剪线钳上能看到的标记仅为“2214”和“模锻”，未见制造厂家的商标，也不知产自哪个国家。

图 7.57 损坏的剪线钳

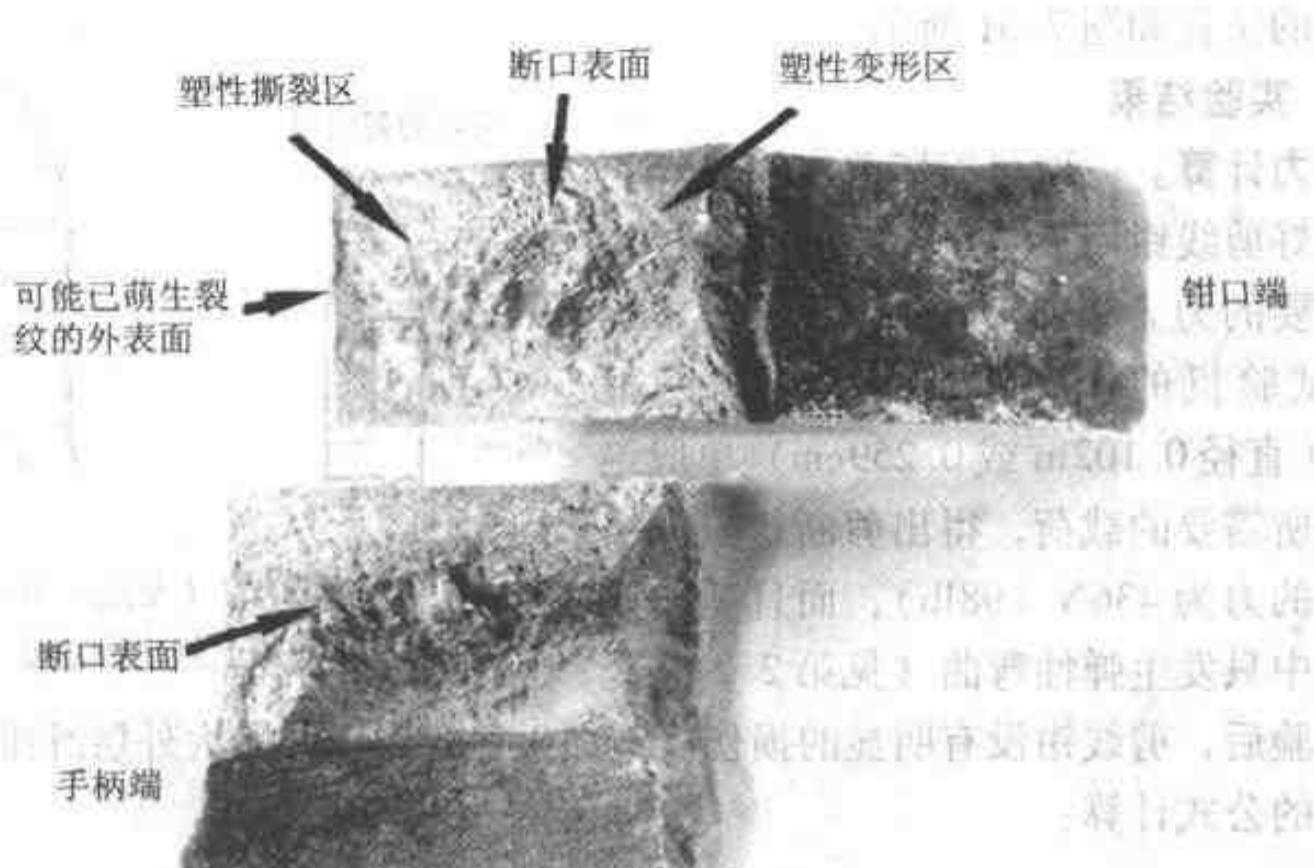
图 7.58 一把破断的剪线钳的断口表面。下面的是手柄部分，上面的是接近铰链销轴的地方

SEM 断口形貌。用扫描电镜检验钳头部分的断口表面（图 7.58）。如图 7.65 中所示的低倍放大断口表面那样，外层区域是脆断，中心部分发为具有一些二次开裂的塑性撕裂（见第 3.4 节）。图 7.66 的高倍放大断口形貌取自外层渗碳区，很明显为混合型开裂，由解理（见第 3.4 节）和显微孔洞聚集组成。中心区域只有韧窝，如图 7.67 所示，此图是取自一个二次裂纹附近的高倍放大

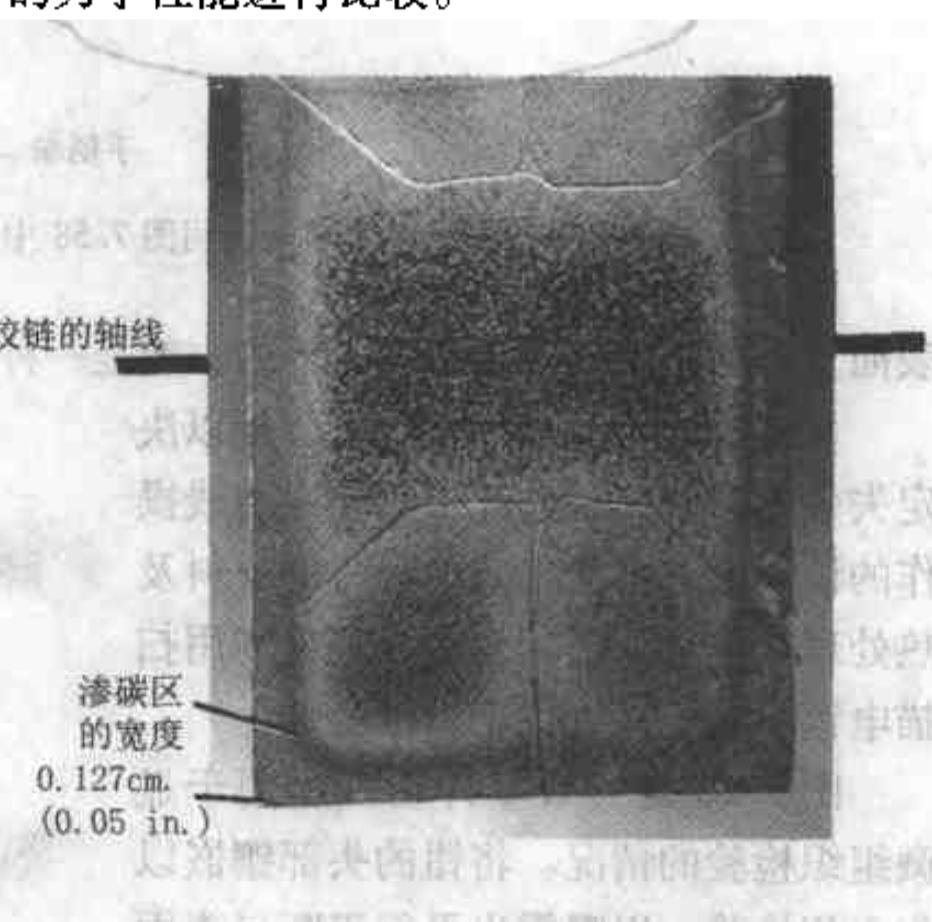
图 7.62 断裂区的低倍放大显微照片，显示渗碳区的宽度

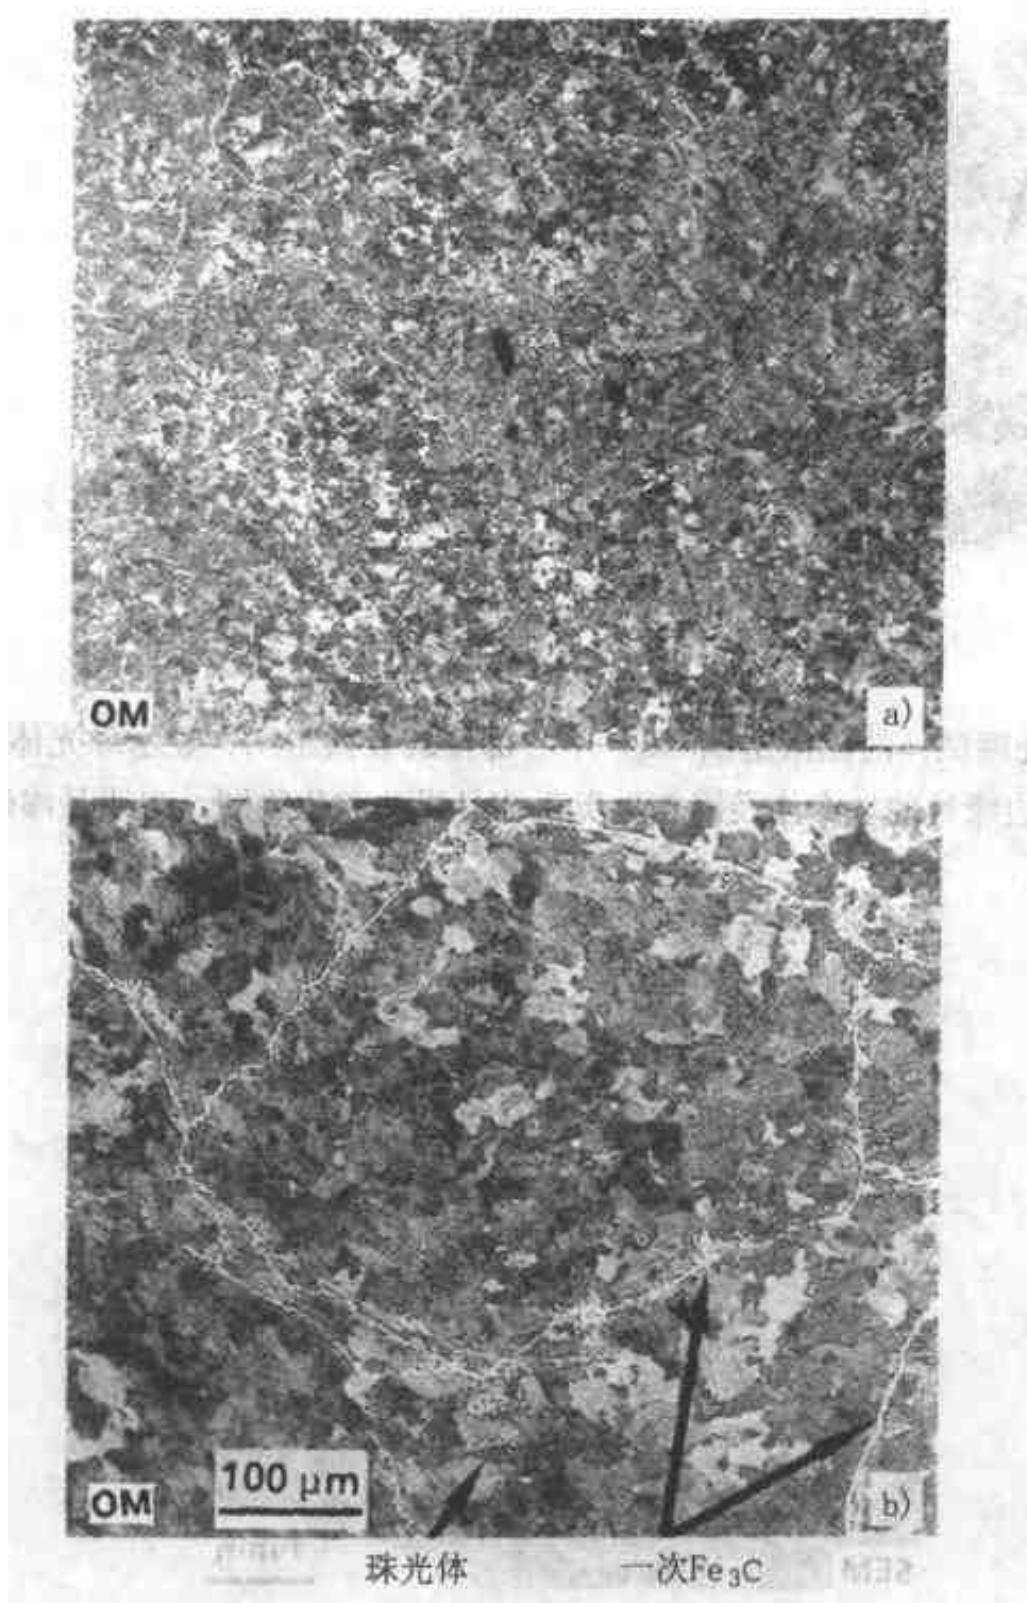
图 7.63 渗碳区低倍 a) 和高倍 b) 放大的显微照片, 显示沿初生奥氏体晶界的碳化物网

回火马氏体, 未溶解的碳化物勾划出初生奥氏体晶粒的边界, 如图 7.63 所示。这一组织从表面向内延续的深度约相当于 3 个 (初生奥氏体) 晶粒, 在它下面已看不到晶界碳化物。初生奥氏体晶粒的尺寸估计为 ASTM 3 级。表面上无脱碳迹象。所有这些表明, 材料是经过渗碳的。为了证实这一点, 自钳柄切下一段试样, 然后在 980°C (1800°F) 奥氏体化 2h, 之后炉冷。这一段试样边缘至中心的低倍放大显微组织如图 7.64a 所示, 明显地呈现出渗碳区。图 7.64b 是显示试样中心部位未渗碳, 并显示在铁素体基体中约含有 10% 的珠光体, 表明制造剪线钳的钢约含 $w\text{ (C)} = 0.1\%$ 。与之相对照, 接近边缘处的显微组织 (图

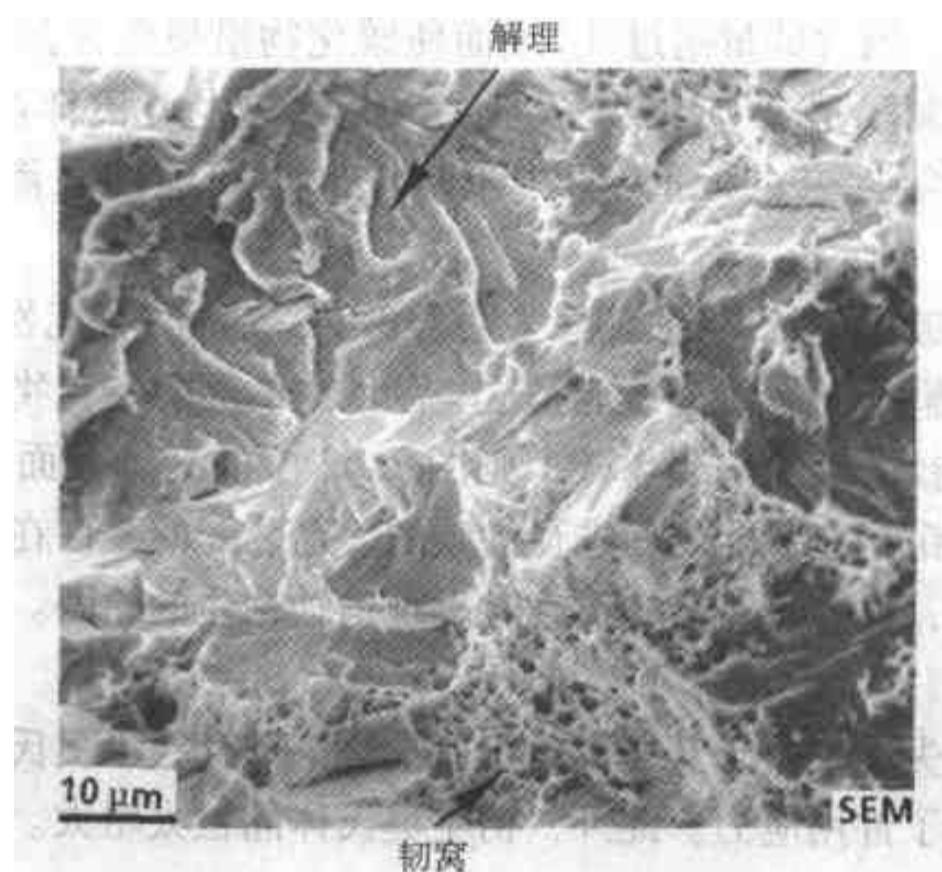
图 7.66 接近边缘处（见图 7.65）的扫描电镜
断口照片，显示出混合型断裂机制

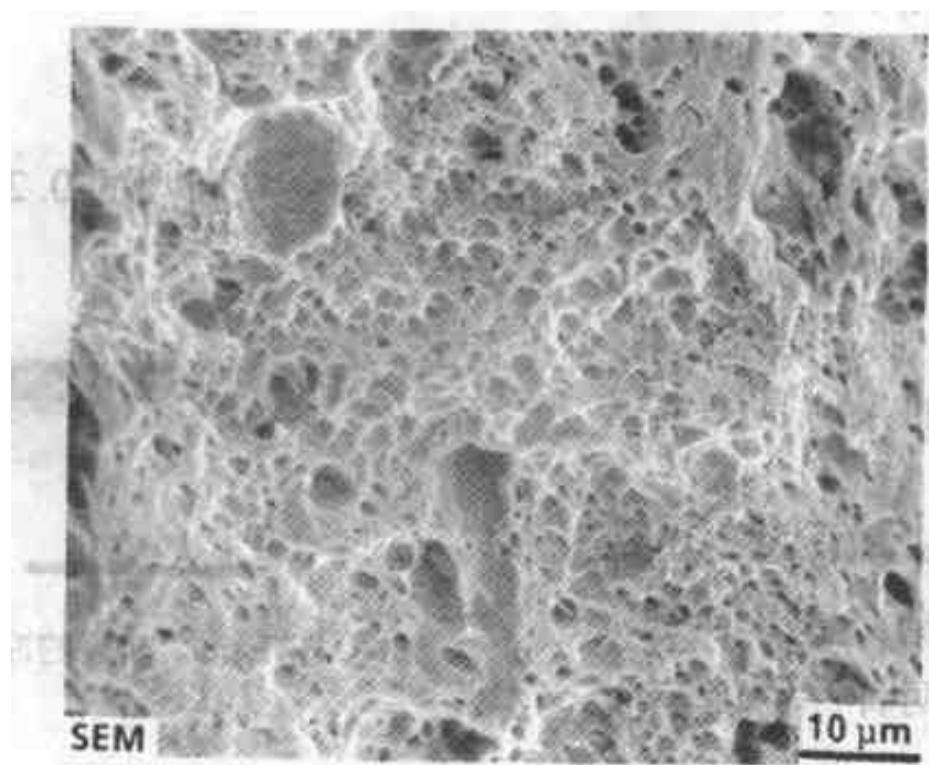
图 7.67 接近图 7.65 中二次开裂处的扫描
电镜断口照片，显示韧窝

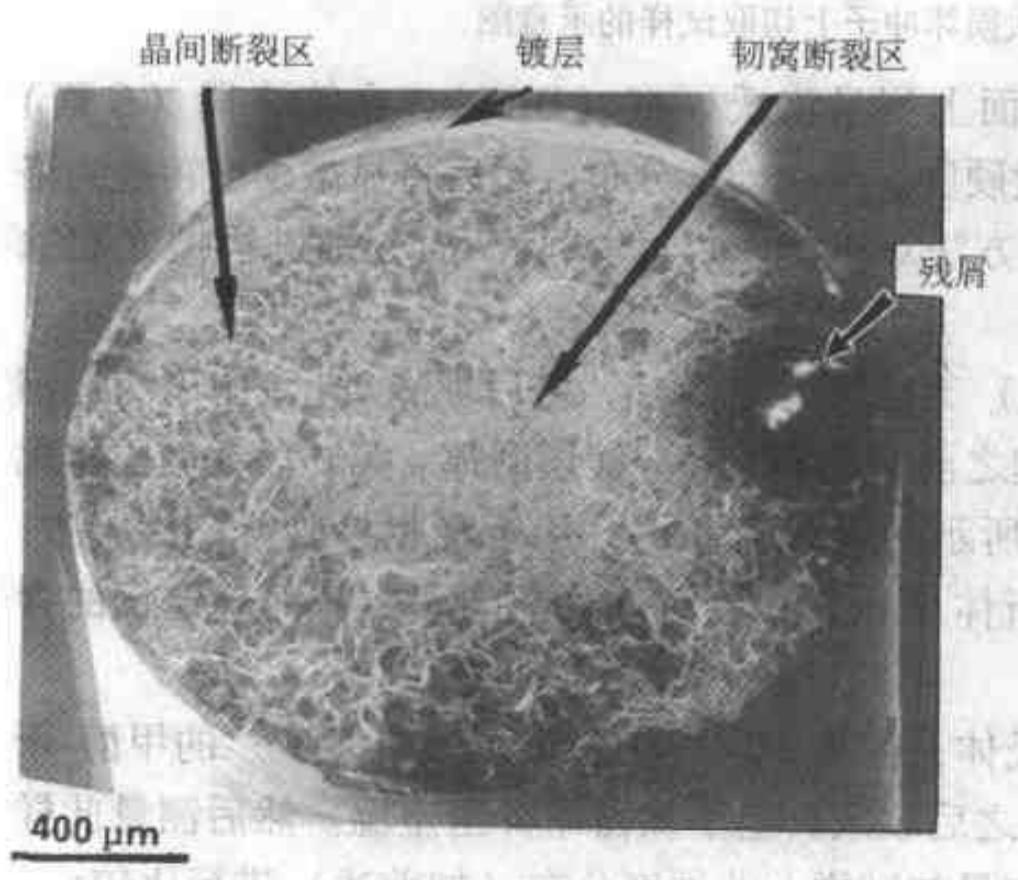
图 7.72 第 1 段的断口表面上，镀层、韧窝区和晶间区的位置

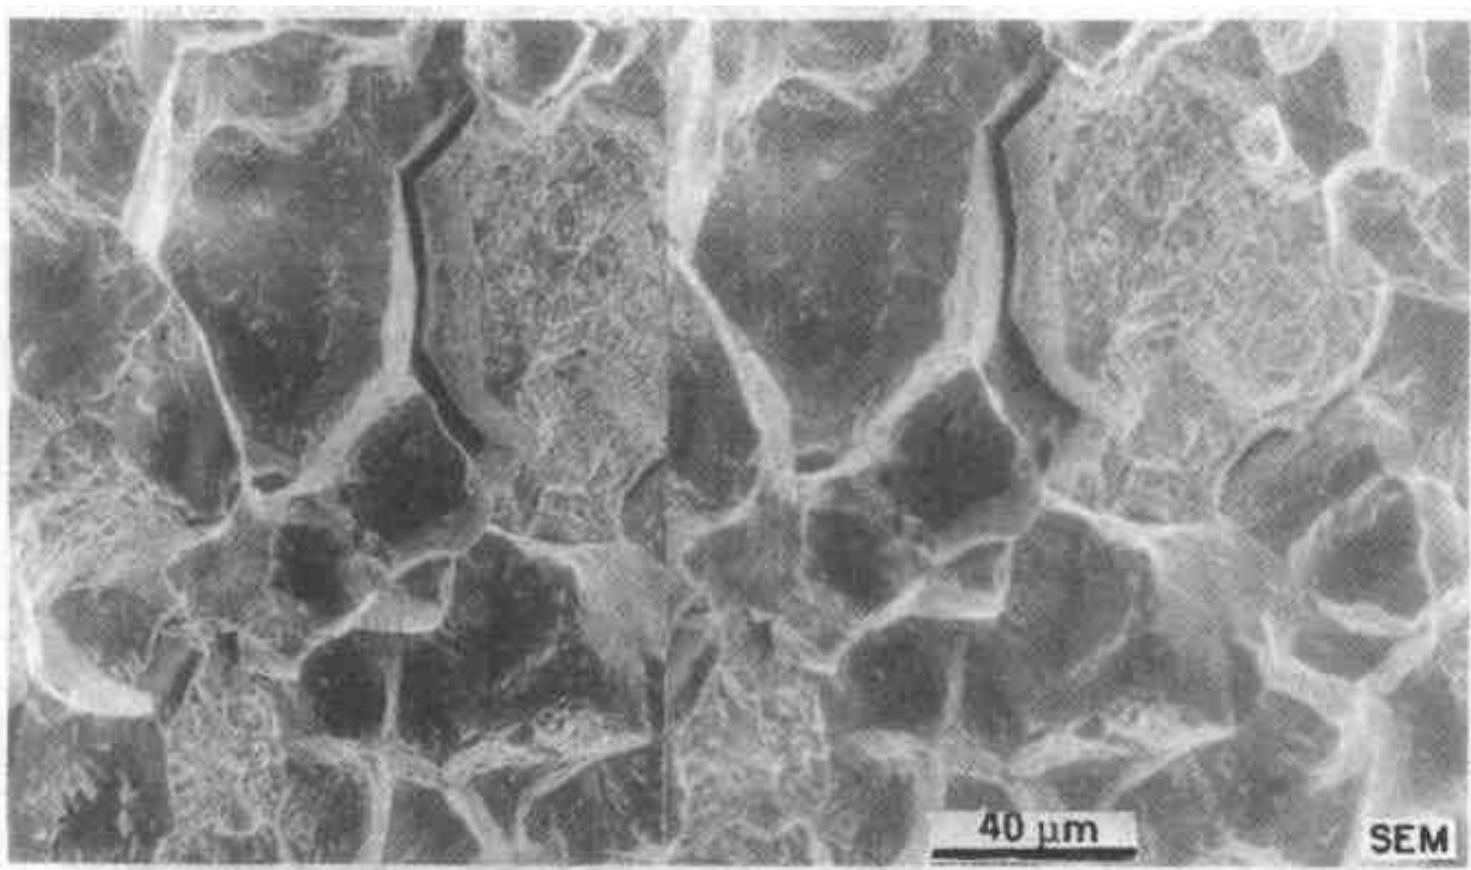
图 7.74 图 7.72 中 B 区断口形貌的立体副照片对，显示晶间断裂

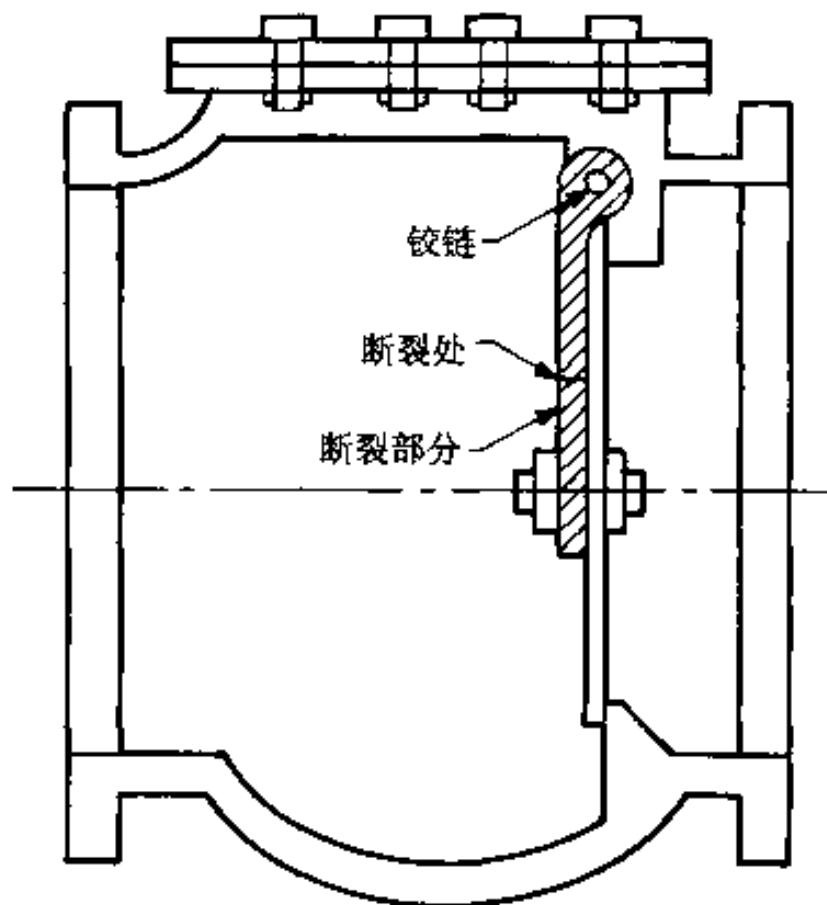
图 7.78 铰链和止回阀可能的装配结构示意图

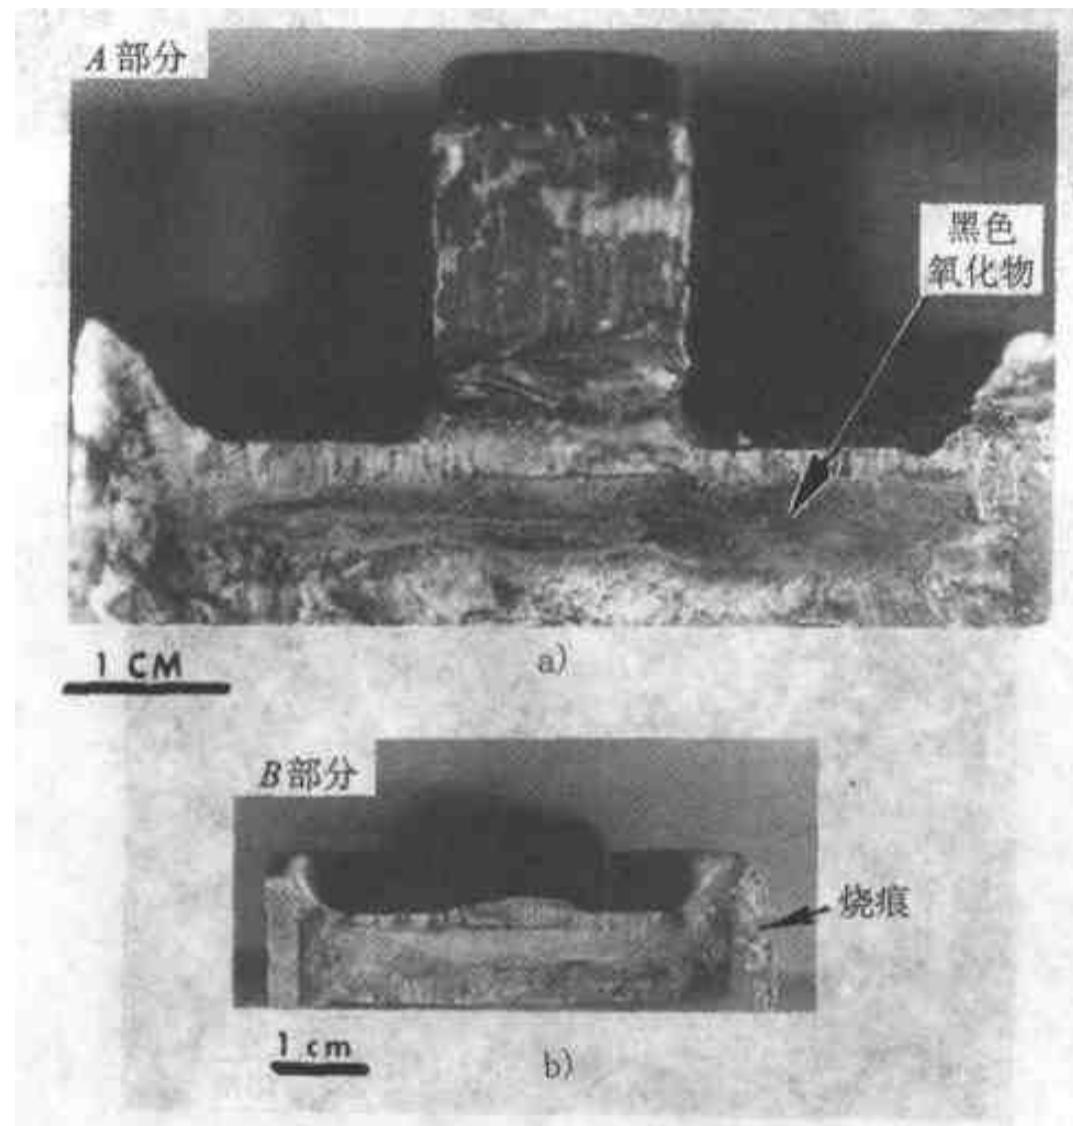
小片状，有 $1/2$ 覆盖黑色的薄膜。*B* 部分的断口表面（图 7.86b）几乎全部覆盖一层黑色的（氧化物？）薄膜。重复放入 10% 草酸溶液中进行超声清洗和使用乙酸纤维素复制胶带清理 *A* 部分的断口表面，几乎去除了所有锈迹，但黑色薄膜依然存在（见第 1.4.1 节）。这妨碍了从精细的断口形貌来决定断裂机理。

图 7.86 低倍放大的断口形貌

a) *A* 部分 b) *B* 部分

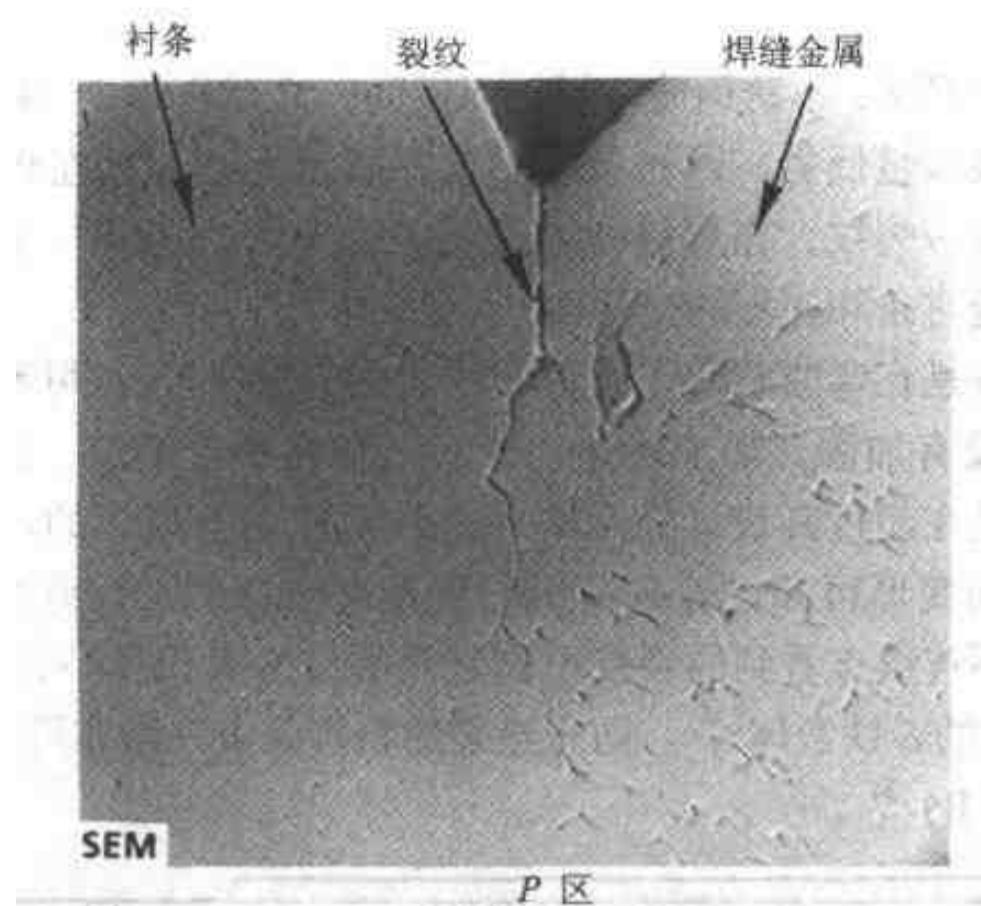
图 7.93 图 7.28b 中 P 区的显微照片，显示出一条通过 δ 铁素体而扩展的裂纹

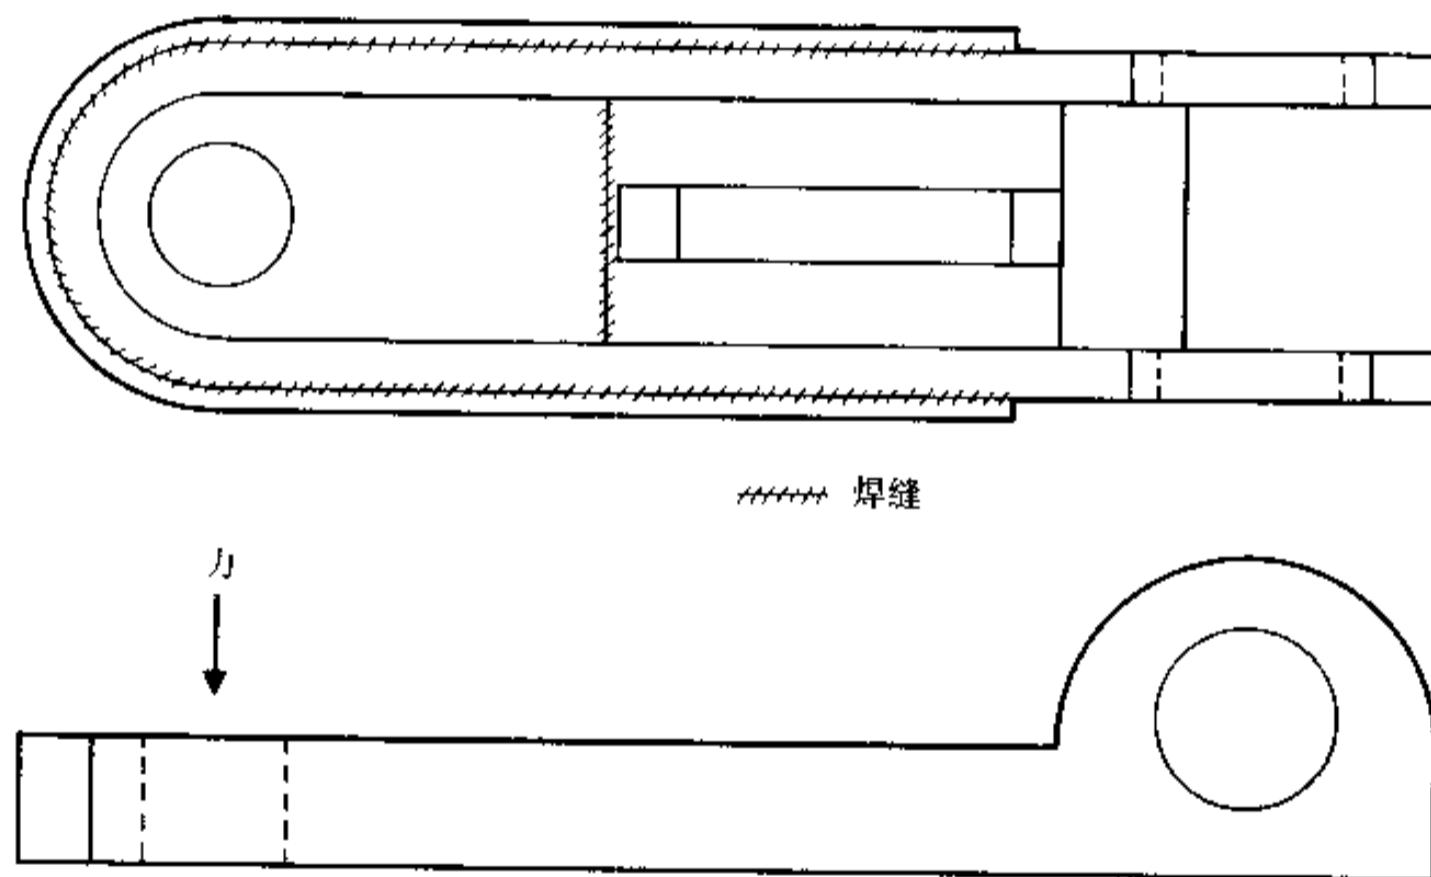
考虑到此零件是在弯曲载荷作用之下，如图 7.96 所示，可看到零件 A 用筋加固，而零件 B 没有加固。如前所述，焊缝区存在不连续点，造成严重的应力集中。看来零件是在超过其设计极限的冲击载荷作用下损坏的。从图 7.85（见第 4.4 节）看到的变形可知，外载荷很明显是弯曲型的。焊缝金属的铁素体含量较低表明，在不连续点看到的裂纹可能是热裂纹。奥氏体不锈钢要防止热裂，至少需要含有 5% 的 δ 铁素体^[34]。防止热裂的机理是 δ 铁素体可清除引起热裂的杂质元素（如 S、B）^[34]。

图 7.96 弯曲载荷对失效零件的作用

非常可能的是，零件不是为所承受的并引起失效的冲击载荷类型而设计的。此外，按照 ASTM A 743—79^[32]，底板的强度水平是在要求的强度水平的下限。
